MONITOREO PARTICIPATIVO DE LA CALIDAD DEL AGUA SUPERFICIAL EN LA CUENCA QUILCA –CHILI ESTIAJE 2018

REALIZADO DEL 03 AL 10 DE SETIEMBRE DE 2018

INFORME TÉCNICO DEL MONITOREO PARTICIPATIVO DE CALIDAD DE AGUA SUPERFICIAL EN LA CUENCA QUILCA – CHILI – ESTIAJE 2018

INFORME TÉCNICO N° 013-2019-ANA-AAA.CO-ALA.CH/JCCM

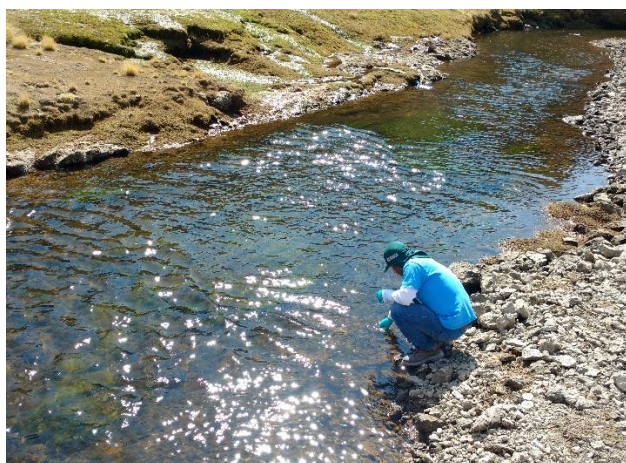
El río Chalhuanca (132RChal1), el punto de monitoreo se ubica en el río Chalhuanca, aguas abajo de la represa Chalhuanca, en este punto no se sobrepasa el valor del ECA Agua, Categoría 4 E2, Conservación del ambiente acuático, de los parámetros monitoreados (Cuadro N° 10) a excepción del parámetro de Fósforo total (P); de acuerdo al siguiente detalle:

- *Fósforo total (P)*, obtuvo una concentración de 0,077 mg/L que sobrepasa en 0,5 veces el valor de 0,05 mg/L establecido en el ECA Agua, Categoría 4 E2, esto se debe a las características geológicas de la zona.

Fotografía N° 01: Toma de muestras en río Chalhuanca, 132RChal1

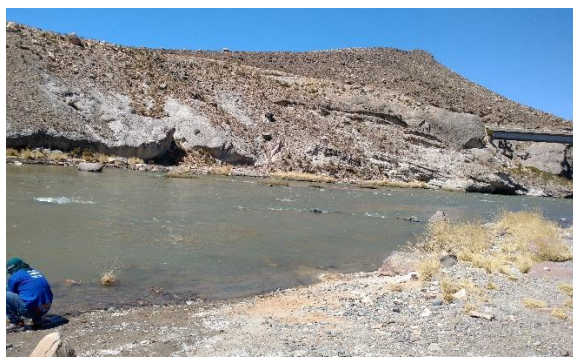
El río Sumbay (132RSumb4), el punto de monitoreo se ubica en el río Sumbay, aguas arriba del puente Sumbay, en este punto no se sobrepasa el valor del ECA Agua, Categoría 4 E2, Conservación del ambiente acuático, de los parámetros monitoreados (Cuadro N° 10) a excepción del parámetro de Fósforo total (P); de acuerdo al siguiente detalle:

- *Fósforo total (P)*, obtuvo una concentración de 0,151 mg/L que sobrepasa en 2 veces el valor de 0,05 mg/L establecido en el ECA Agua, Categoría 4 E2, esto se debe a las características geológicas de la zona.

Fotografía N° 02: Toma de muestras en río Sumbay aguas arriba de puente de Sumbay, 132RSumb4

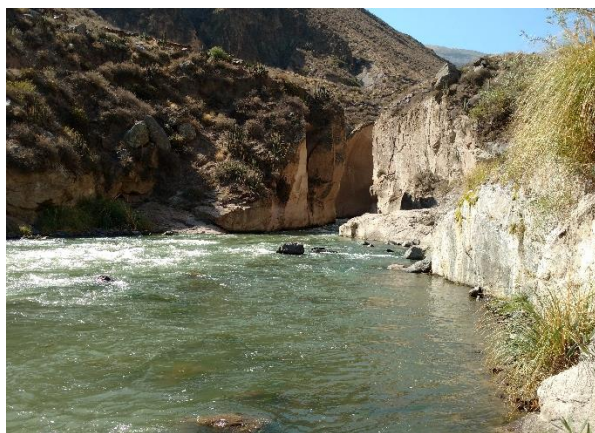
El río Chili (132RChil), el lugar de muestreo se ubica aguas arriba de la bocatoma de SEDAPAR S.A., se obtuvo que el valor obtenido en el parámetro de Arsénico Total (As) y Fósforo total (P) sobrepasan el ECA Agua, Categoría 1 A2, Poblacional y recreacional (Cuadro N° 10); de acuerdo al siguiente detalle:

- *Arsénico Total (As)*, obtuvo una concentración de 0,0129 mg/L que sobrepasa en 0,3 veces el valor de 0,01 mg/L establecido en el ECA Agua, Categoría 1 A2, esto se debe a las características geológicas de la zona y recurso hídrico proveniente del afluente, el río Blanco.
- *Fósforo total (P)*, obtuvo una concentración de 0,602 mg/L que sobrepasa en 3 veces el valor de 0,15 mg/L establecido en el ECA Agua, Categoría 1 A2, esto se debe a las características geológicas de la zona.

Fotografía N° 03: Toma de muestras en río Chili, 132RChil

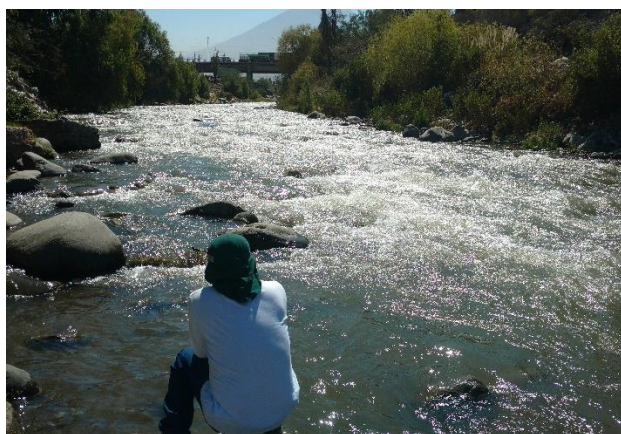
El río Chili (132RChil4), punto de monitoreo ubicado aguas abajo del puente San Isidro, se obtuvo que solo el parámetro de pH sobrepasa el ECA Agua, Categoría 3 (Cuadro N° 11); de acuerdo al siguiente detalle:

- *pH*, obtuvo una concentración de 8,6 que sobrepasa en 0,01 veces el valor de 8,5 establecido en el ECA Agua, Categoría 3 D1, para riego de vegetales y en 0,02 veces el valor de 8,4 establecido en el ECA Agua, Categoría 3 D2, para bebida de animales. La transgresión a la norma es debido a las condiciones geológicas y vertimientos clandestinos no autorizados que descargan aguas arriba.

Fotografía N° 04: Toma de muestras en río Chili aguas abajo del puente San Isidro, 132RChil4

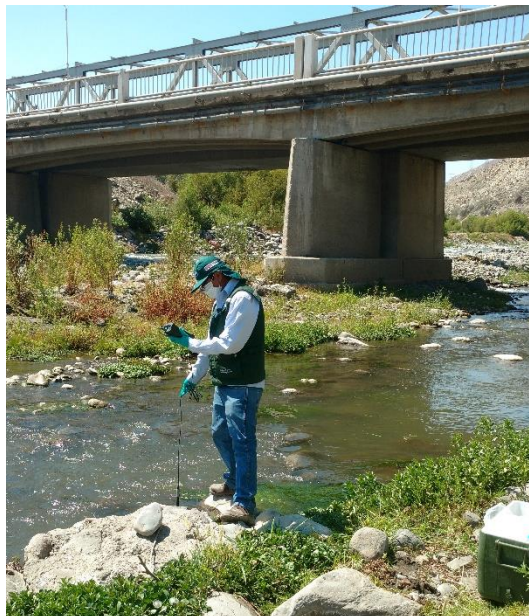
El río Chili (132RChil6), el punto de monitoreo se ubica aguas abajo del puente de Tiabaya, se obtuvo que solo el parámetro de Coliformes termotolerantes, sobrepasa el ECA Agua, Categoría 3 (Cuadro N° 11); según el siguiente detalle:

- *Coliformes termotolerantes*, obtuvo una concentración de 1700 NMP/100mL, que sobrepasa en 0,7 veces el valor de 1000 NMP/100mL establecido en el ECA Agua, Categoría 3 D1 y D2, para riego de vegetales y bebida de animales. La transgresión a la norma es debido a la descarga de vertimientos de aguas residuales domésticas y desarrollo de actividad antrópica ubicadas aguas arriba como el arrojamiento de residuos sólidos en el río Chili y quebradas afluentes.

Fotografía N° 05: Toma de muestras en río Chili aguas abajo del puente Tiabaya, 132RChil6

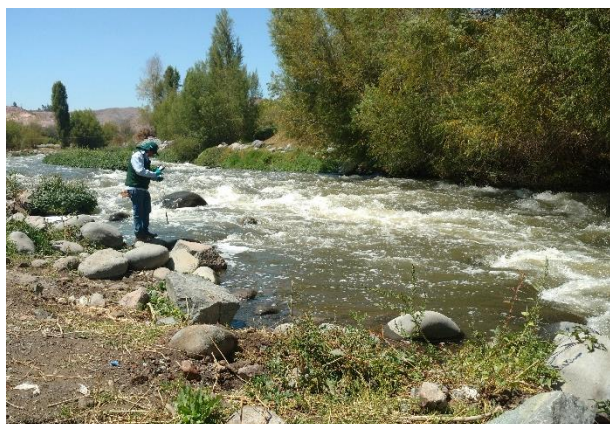
El río Chili (132RChil7), el punto de monitoreo ubicado aguas arriba del puente Uchumayo, “Puente del Diablo”, se registra que los parámetros de pH y Coliformes termotolerantes sobrepasa el ECA Agua, Categoría 3 (Cuadro N° 11); de acuerdo al siguiente detalle:

- *pH*, obtuvo un valor ligeramente alcalino de 8,5 que sobrepasa en 0,01 veces el valor de 8,4 establecido en el ECA Agua, Categoría 3 D2, para bebida de animales.
- *Coliformes termotolerantes*, obtuvo una concentración de 1700 NMP/100mL, que sobrepasa en 0,7 veces el valor de 1000 NMP/100mL establecido en el ECA Agua, Categoría 3, para riego de vegetales y bebida de animales. La transgresión a la norma es debido a la descarga de vertimientos de aguas residuales domésticas y desarrollo de actividad antrópica ubicadas aguas arriba como el arrojamiento de residuos sólidos.

Fotografía N° 06: Toma de muestras en río aguas arriba del puente de Uchumayo, 132RChil7

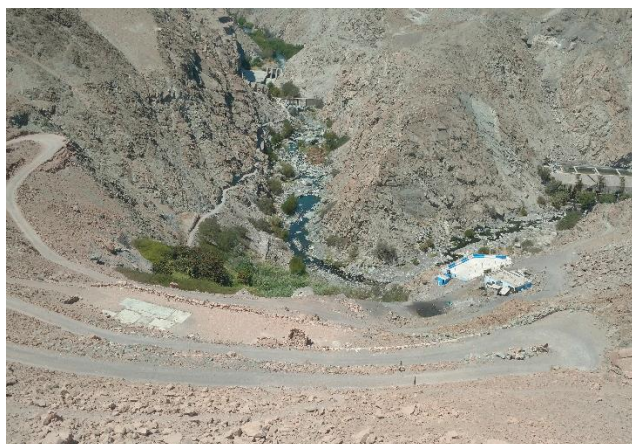
El río Chili (132RChil8), punto de monitoreo ubicado en el ingreso de la bocatoma de Socosani. No se observa ningún parámetro analizado que sobrepasen el ECA Agua, Categoría 3, riego de vegetales y bebida de animales pese a encontrarse aguas arriba presencia de coliformes termotolerantes en el punto 132RChil6 y 132RChil7, esto puede deberse a la capacidad de autodepuración del río Chili, a excepción del parámetro de pH que sobrepasa el ECA Agua, Categoría 3 (Cuadro N° 11); de acuerdo al siguiente detalle:

- *pH*, obtuvo un valor ligeramente alcalino de 8,6 que sobrepasa en 0,01 veces el valor de 8,5 establecido en el ECA Agua, Categoría 3 D1 para riego de vegetales y en 0,02 veces el valor de 8,4 establecido en el ECA Agua, Categoría 3 D2, para bebida de animales.

Fotografía N° 07: Toma de muestras en río Chili, en la bocatoma de Socosani, 132RChil8

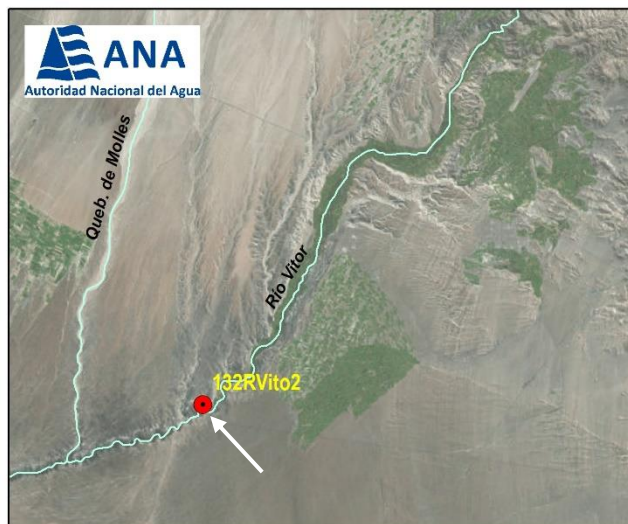
Figura N° 09: Imagen satelital del punto de monitoreo 132RVito2

- *pH*, obtuvo un valor ligeramente alcalino de 8,45 que sobrepasa en 0,01 veces el valor de 8,4 establecido en el ECA Agua, Categoría 3 D2, para bebida de animales.

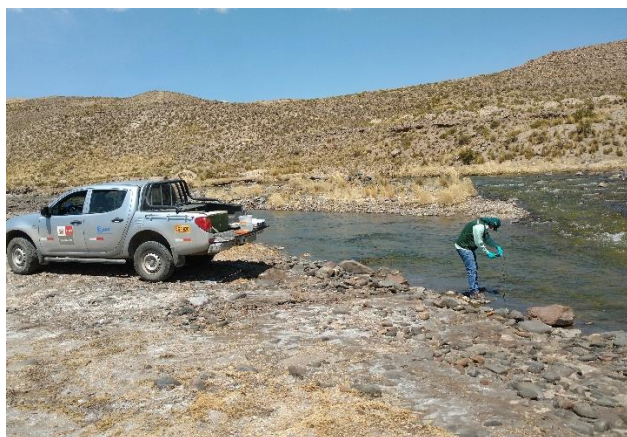
El río Blanco (132RBlan1), punto de monitoreo ubicado aguas abajo de la represa El Frayle y presentó que solo el parámetro de Fósforo total (P) sobrepasa el ECA Agua, Categoría 4 E2, Conservación del ambiente acuático (Cuadro N° 10); de acuerdo al siguiente detalle:

- *Fósforo total (P)*, obtuvo una concentración de 0,168 mg/L que sobrepasa en 2,4 veces el valor de 0,05 mg/L establecido en el ECA Agua, Categoría 4 E2, esto se debe a las características geológicas de la zona.

Fotografía N° 11: Toma de muestras en río Blanco, 132RBlan1

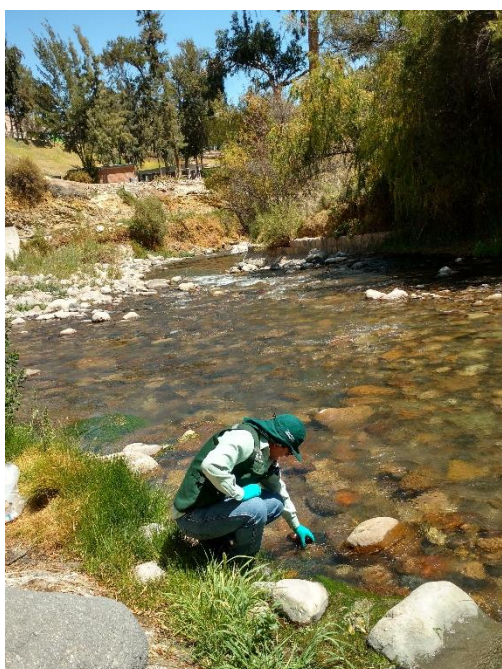
Río Yura (132RYura3), este punto de monitoreo se ubica en el río Yura a la altura de la empresa Socosani y se observa que solo el parámetro de Fósforo total (P) supera con los valores establecidos en el ECA Agua, Categoría 1 A2 (Cuadro N° 12); de acuerdo al siguiente detalle:

- *Fósforo total (P)*, obtuvo una concentración de 0,617 mg/L que sobrepasa en 3,1 veces el valor de 0,15 mg/L establecido en el ECA Agua, Categoría 1 A2, esto se debe a las características geológicas de la zona.

Fotografía N° 12: Toma de muestras en río Yura, sector Socosani, 132RYura3

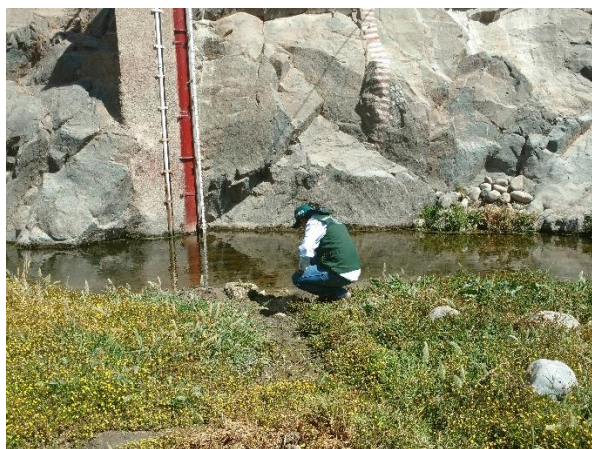
Río Tingo Grande (132RTinG1), El punto de monitoreo se ubica en el río Tingo Grande, que tributa por la margen izquierda al río Chili, y según los resultados obtenidos se observa que los parámetros de Conductividad eléctrica, pH, Cloruros y Boro total (B) exceden los ECA Agua, Categoría 3 (Cuadro N° 12); de acuerdo al siguiente detalle:

- *Boro total (B)*, obtuvo una concentración de 6,162 mg/L que sobrepasa en 5,2 veces el valor de 1 mg/L establecido en el ECA Agua, Categoría 3 D1, para riego de vegetales y en 0,2 veces el valor de 5 mg/l establecido en el ECA Agua, Categoría 3 D2, para bebida de animales.

La transgresión a la norma descritos líneas arriba se debe al desarrollo de actividades antropogénicas que generan vertimientos de origen doméstico y agrícola, así como también el arrojo de residuos sólidos.

Fotografía N° 14: Toma de muestras en río Tingo Grande, 132RTinG1

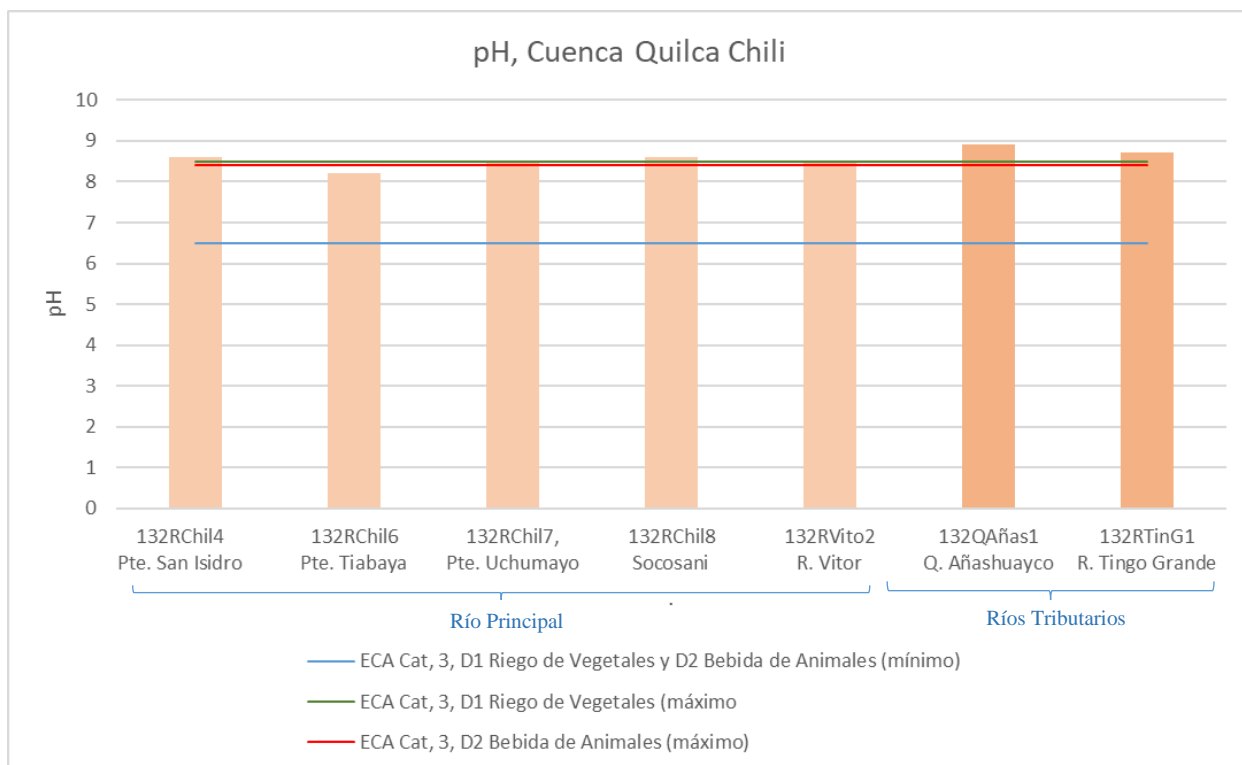
Gráfica N° 03: Variación de la concentración de Potencial de Hidrogeniones de la calidad de agua en la cuenca Quilca Chili

En la Gráfica N° 03, se observa la variación del valor del parámetro de pH obtenida en la cuenca Quilca Chili, en la que se observa que se supera el ECA Agua, Categoría 3 D2, para bebidas de animales, en el río Chili (a la altura del puente San Isidro y puente Uchumayo Bocatoma de Socosani), quebrada de Añashuayco, río Vitor y Tingo Grande. De la misma manera se supera el ECA Agua, Categoría 3 D1, para riego de vegetales, en el río Chili (a la altura del puente San Isidro y Bocatoma de Socosani), Tingo Grande y Quebrada de Añashuayco.

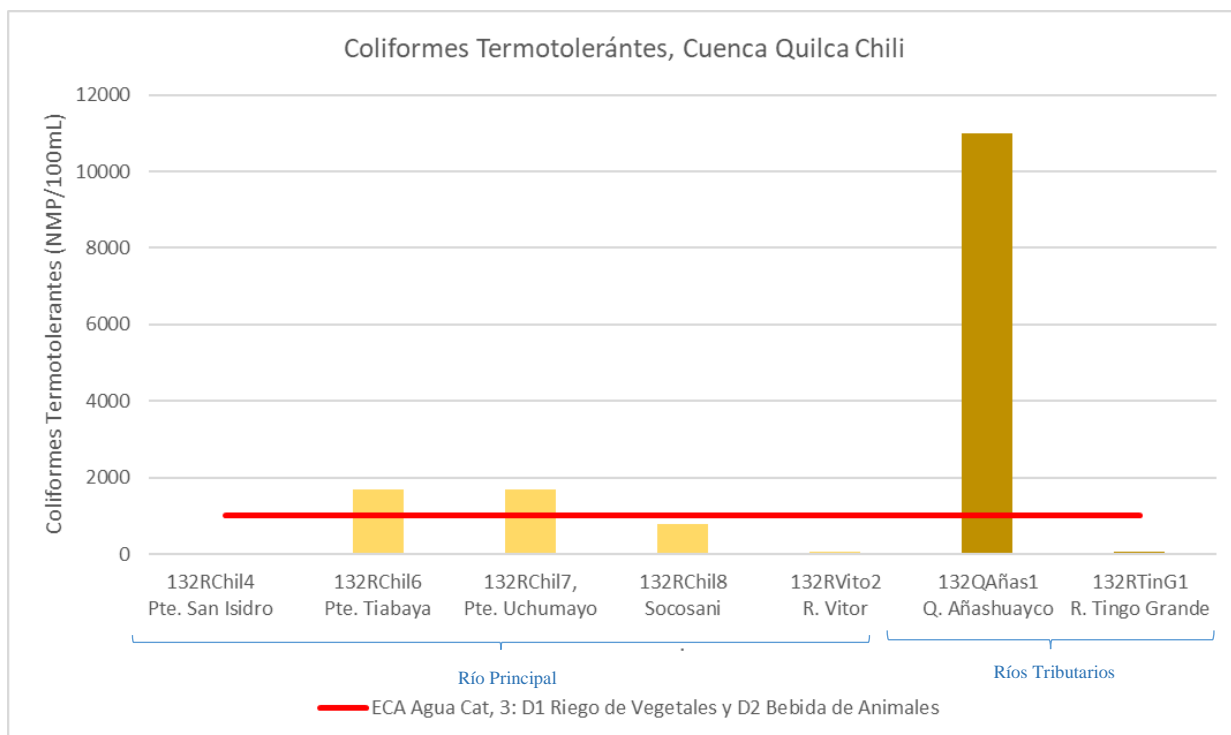
Grafica N° 04: Variación de la concentración de Coliformes Termotolerantes de la calidad de agua en la cuenca Quilca Chili

En la Gráfica N° 04, se observa la variación de la concentración del parámetro de Coliformes termotolerantes obtenida en la cuenca Quilca Chili, en la que se observa que se sobrepasa ECA Agua, Categoría 3 D1 y D2, para riego de vegetales y bebida de animales, en los puntos de monitoreo de calidad de agua del río Chili ubicados a la altura del puente de Tiabaya y Uchumayo y Quebrada de Añashuayco.
