MONITOREO PARTICIPATIVO DE LA CALIDAD DEL AGUA SUPERFICIAL EN LA CUENCA QUILCA –CHILI PERIODO 2018

REALIZADO DEL 02 AL 06 DE ABRIL DE 2018

INFORME TÉCNICO DEL MONITOREO PARTICIPATIVO DE CALIDAD DE AGUA SUPERFICIAL EN LA CUENCA QUILCA – CHILI - PERIODO 2018

INFORME TÉCNICO N° 016-2018-ANA-AAA.CO- ALA.CSCH-AA/FADM

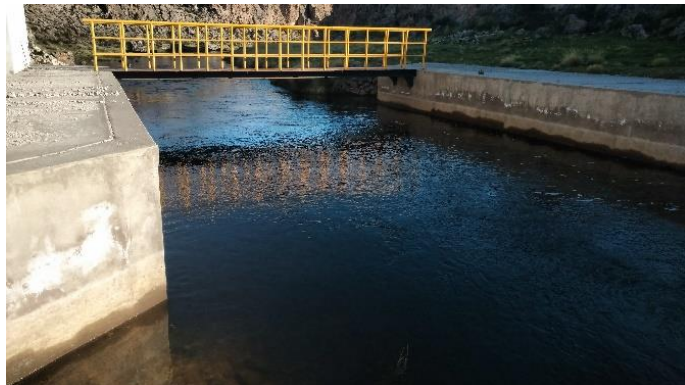
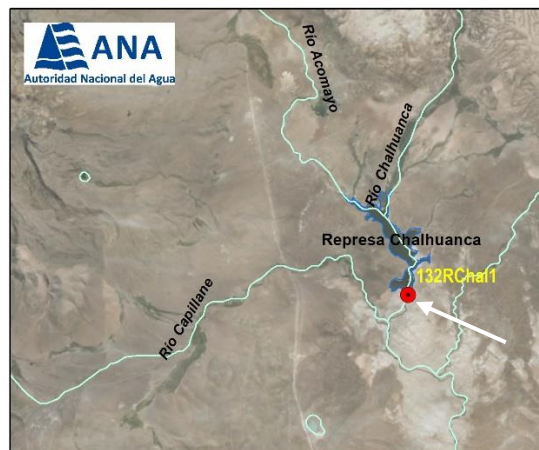
El río Chalhuanca (132RChal1), el punto de monitoreo se ubica en el río Chalhuanca, aguas abajo de la represa Chalhuanca. En este punto ningún parámetro sobrepasa el valor del ECA Agua, categoría 4-E2, (Cuadro N° 08).

Fotografía N° 01: Toma de muestras en el río Chalhuanca, 132RChal1

Figura N° 02: Imagen satelital del punto de monitoreo 132RChal1, aguas abajo de la represa Chalhuanca

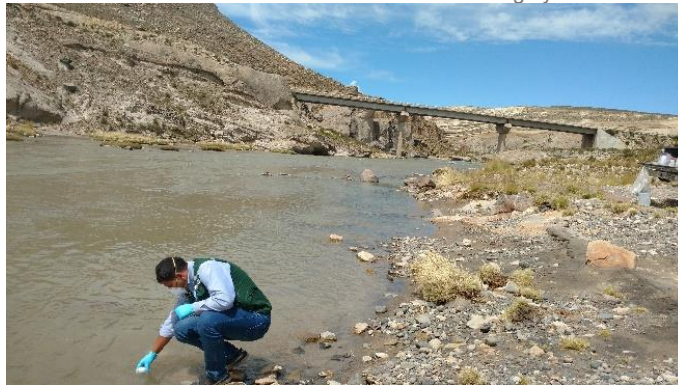
El río Sumbay (132RSumb4), el punto de monitoreo se ubica en el río Sumbay, aguas arriba del puente Sumbay. En este lugar ningún parámetro de calidad de agua sobrepasa los valores del ECA Agua, categoría 4-E2 (Cuadro N° 08).

Fotografía N° 02: Toma de muestras en el río Sumbay aguas arriba de puente de Sumbay, 132RSumb4

Figura N° 03: Imagen satelital del punto de monitoreo 132RSumb4

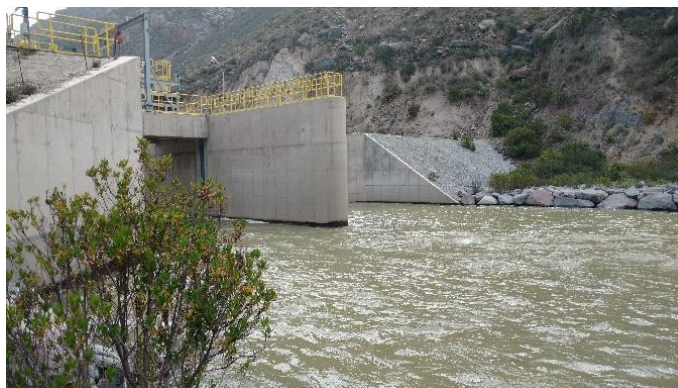
El río Chili (132RChil), el lugar de muestreo se ubica aguas arriba de la bocatoma de SEDAPAR SA., en este sector no sobrepasa ningún parámetro el ECA Agua, categoría 4-E2 (Cuadro N° 08).

Fotografía N° 03: Toma de muestras en el río Chili, 132RChil

Figura N° 04: Imagen satelital del punto de monitoreo 132RChil, aguas debajo de la represa Aguada Blanca

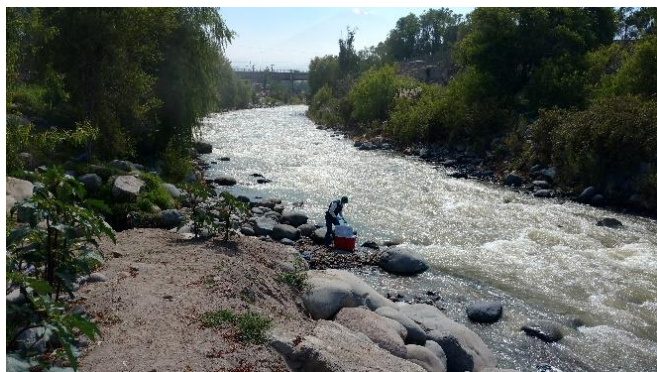
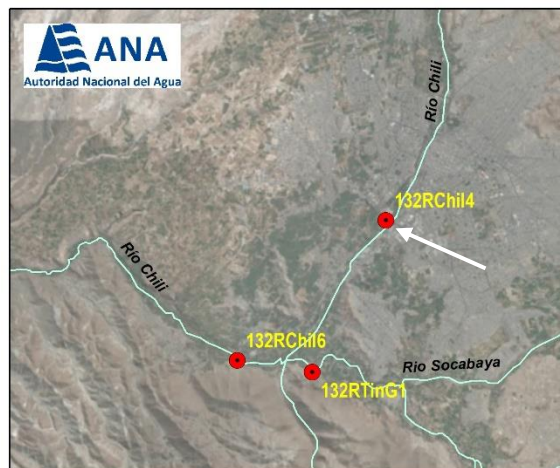
Fotografía N° 04: Toma de muestras en el río Chili aguas abajo del puente San Isidro, 132RChil4

Figura N° 05: Imagen satelital del punto de monitoreo 132RChil4

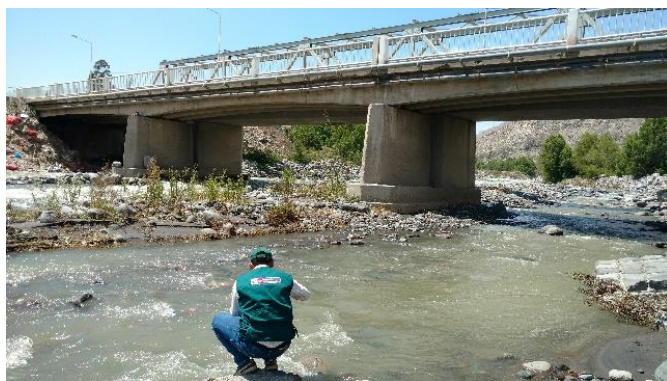
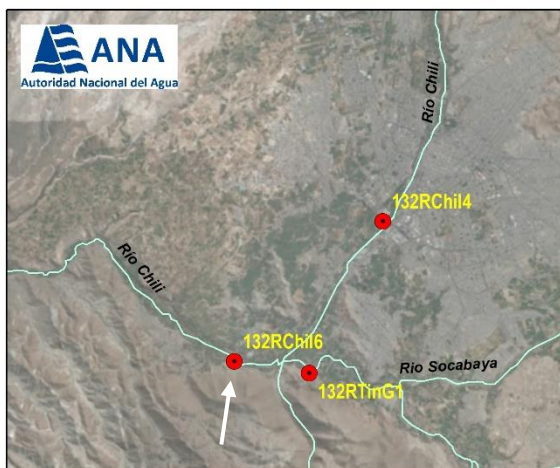
Fotografía N° 05: Toma de muestras en el río Chili aguas abajo del puente Tiabaya, 132RChil6

Figura N° 06: Imagen satelital del punto de monitoreo 132RChil6

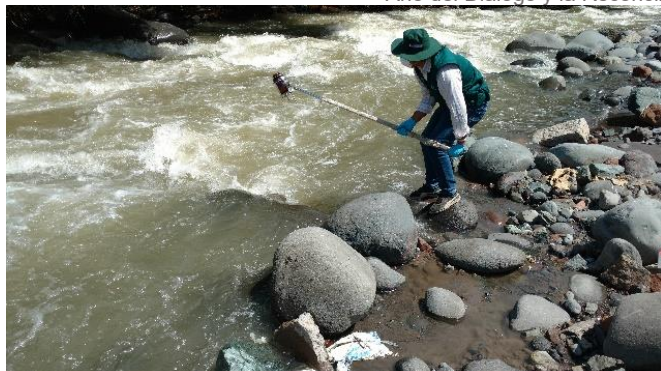
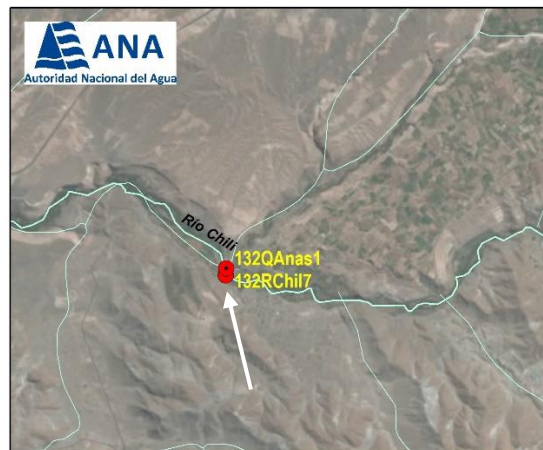
El río Chili (132RChil7), el punto de monitoreo ubicado aguas arriba del puente Uchumayo, “Puente del Diablo”. El parámetro de Coliformes termotolerantes (5400 NMP/100ml) sobrepasa el ECA Agua, categoría 3, esto es debido a la descarga de vertimientos de aguas residuales domésticas y desarrollo de actividad antrópica ubicadas aguas arriba como el arrojo de residuos sólidos (Cuadro N° 09).

Fotografía N° 06: Toma de muestras en el río Chili aguas arriba del puente de Uchumayo, 132RChil7

Figura N° 07: Imagen satelital del punto de monitoreo 132RChil7

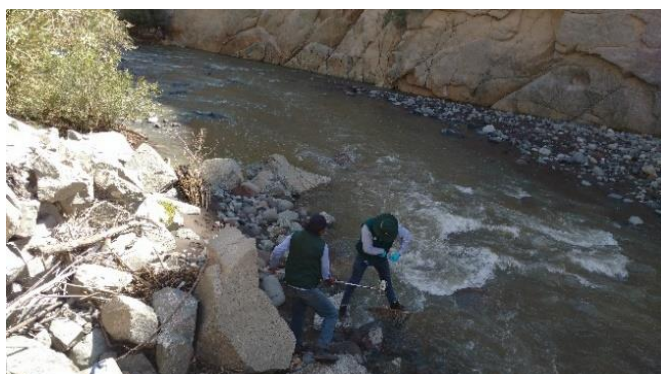
El río Chili (132RChil8), punto de monitoreo ubicado en el ingreso de la bocatoma de Socosani. Se observa que el parámetro de Coliformes termotolerantes (9200 NMP/100ml), pH (8,6) y mercurio total (0.00158mg/L) sobrepasa el ECA Agua, categoría 3, esto es debido a la descarga de vertimientos de aguas residuales domésticas y desarrollo de actividad antrópica ubicadas aguas arriba (Cuadro N° 09).

Fotografía N° 07: Toma de muestras en el río Chili, en la bocatoma de Socosani, 132RChil8

Figura N° 08: Imagen satelital del punto de monitoreo 132RChil8

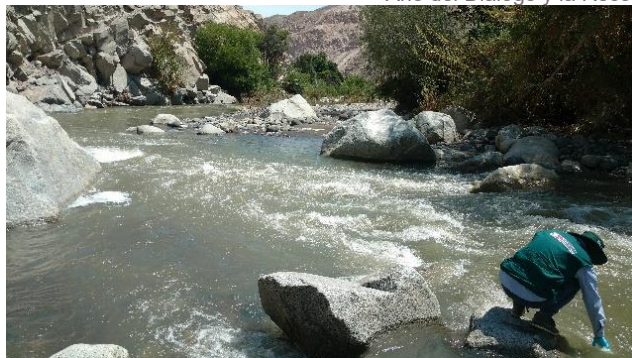
El río Chili (132RChil10), el lugar de muestreo se ubica en el río Chili antes de su confluencia con el río Yura. Se observa que el parámetro de pH (8,7) sobrepasa el ECA Agua, categoría 3, evidenciando el agua ligeramente básica (Cuadro N° 09). Respecto del parámetro de pesticidas organofosforados se observa que no sobrepasa el ECA Agua, categoría 3 (Cuadro N° 10).

Fotografía N° 08: Toma de muestras en el río Chili, en Palca, 132RChil10

Figura N° 09: Imagen satelital del punto de monitoreo 132RChil10

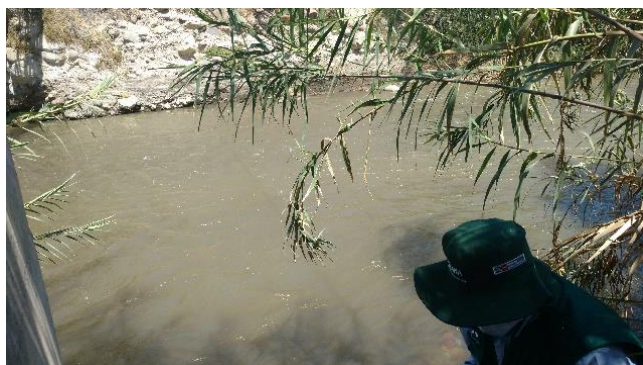
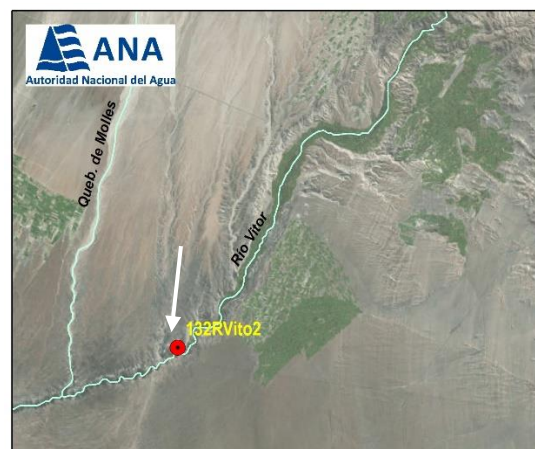
Fotografía N° 09: Toma de muestras en el río Vítor, sector Boyadero, 132RVito2

Figura N° 10: Imagen satelital del punto de monitoreo 132RVito2

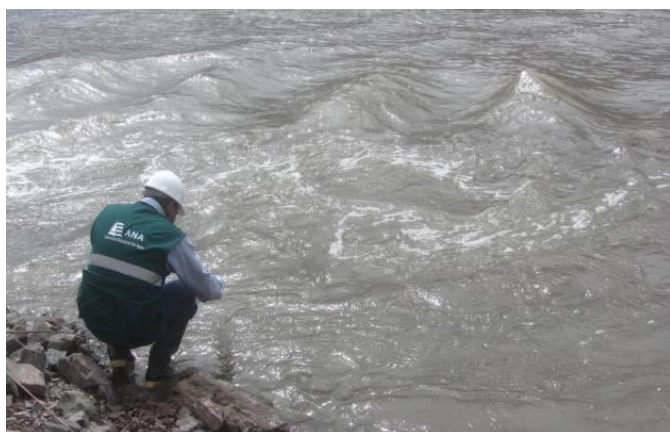
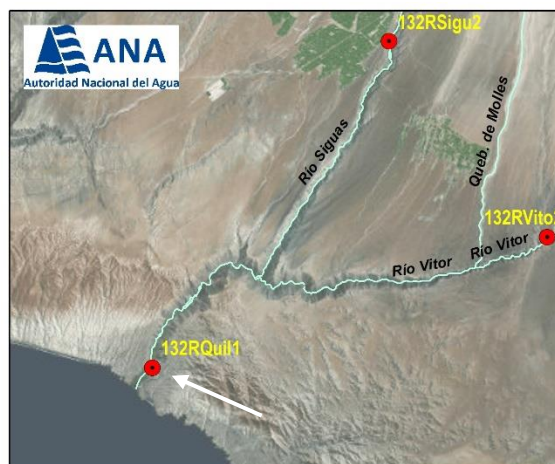
Fotografía N° 10, 132RQuil1, Río Quilca, aguas arriba de la confluencia con el mar

Figura N° 11: Imagen satelital del punto de monitoreo, 132RQuil1

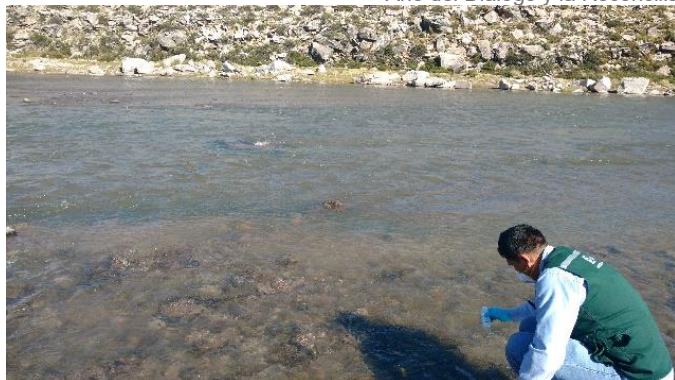
Río Sumbay (132RSumb3), punto ubicado aguas abajo de la Bocatoma de Pillones. Según los resultados de los análisis obtenidos ningún parámetro de calidad de agua sobrepasa el ECA Agua, categoría 4-E2 (Cuadro N° 08).

Fotografía N° 11: Toma de muestras en el río Sumbay, aguas abajo de la Bocatoma de Pillones, 132RSumb3

Figura N° 12: Imagen satelital del punto de monitoreo 132RSumb3

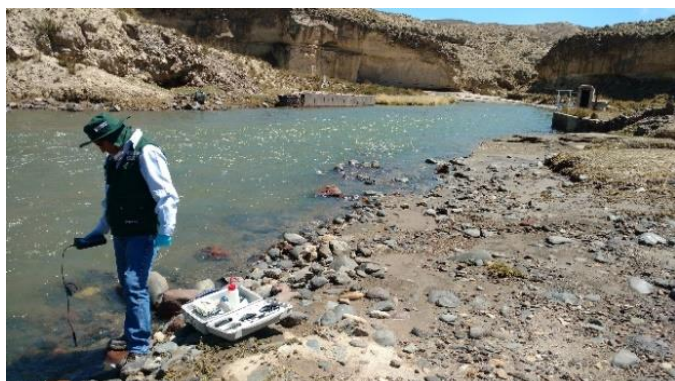
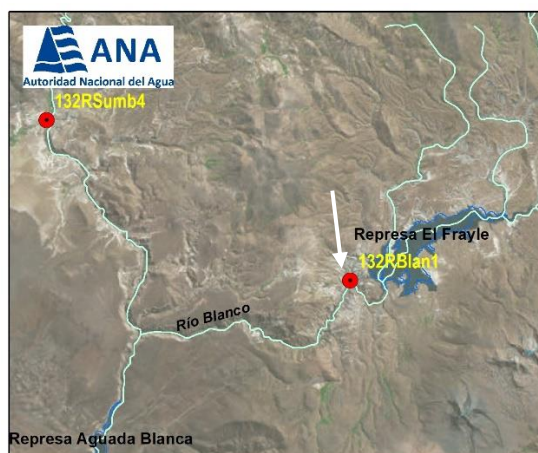
El río Blanco (132RBlan1), punto de monitoreo ubicado aguas abajo de la represa El Frayle. Presentó concentraciones de Mercurio Total (Hg) (0,00011 mg/L), que sobrepasan el ECA Agua, categoría 4-E2, esto se debe a las características geológicas de la zona (zona volcánica) (Cuadro N° 08).

Fotografía N° 12: Toma de muestras en el río Blanco, 132RBlan1

Figura N° 13: Imagen satelital del punto de monitoreo 132RBlan1, aguas abajo de la represa El Frayle

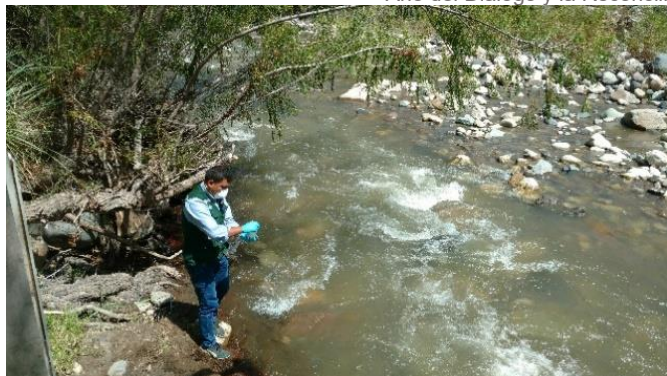
Río Yura (132RYura3), este punto de monitoreo se ubica en el río Yura a la altura de la empresa Socosani, se observa que ningún parámetro sobrepasa el ECA- Agua de la categoría 1-A2 (Cuadro N° 11).

Fotografía N° 13: Toma de muestras en el río Yura, sector Socosani, 132RYura3

Figura N° 14: Imagen satelital del punto de monitoreo 132RYura3

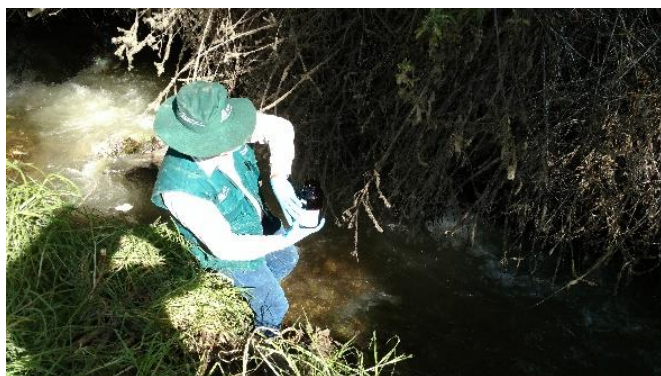
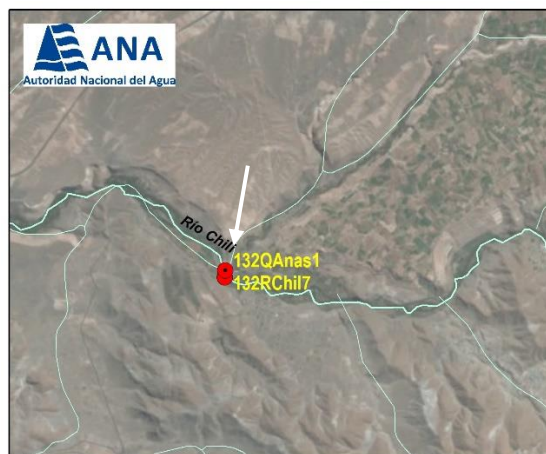
Quebrada Añashuayco (132QAñas1), el punto de monitoreo se ubica en la quebrada de Añashuayco antes de la confluencia con el río Chili. Los parámetros de Coliformes termotolerantes (160000 NMP/100ml) y pH (9,3) sobrepasan el ECA Agua, categoría 3, esto es debido a la descarga de vertimientos de aguas residuales del Parque Industrial Río Seco y vertimientos de aguas residuales domésticos en el sector de Uchumayo (Cuadro N° 11).

Fotografía N° 14: Toma de muestras en la Quebrada Añashuayco, 132QAñas1

Figura N° 15: Imagen satelital del punto de monitoreo 132QAñas1

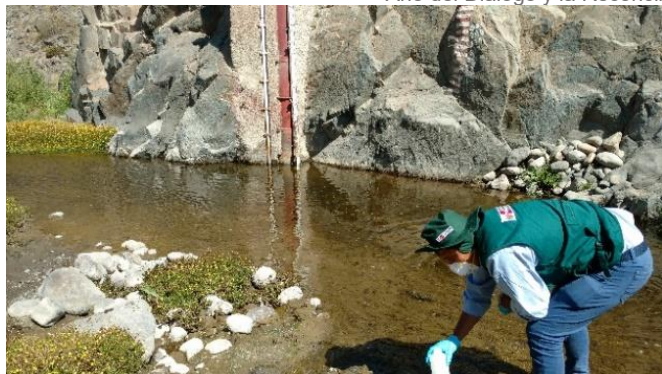
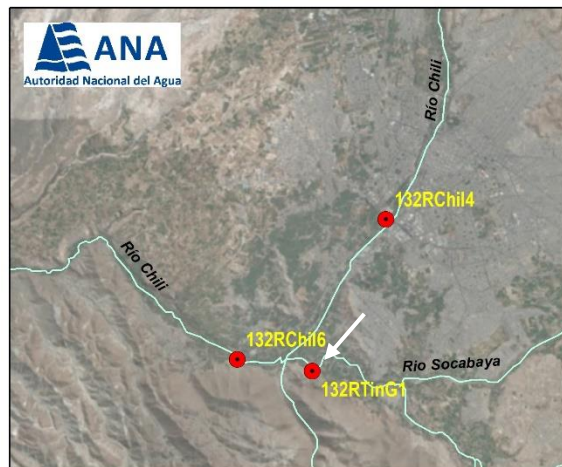
Río Tingo Grande (132RTinG1), El punto de monitoreo se ubica en el río Tingo Grande, que tributa por la margen izquierda al río Chili, y según los resultados obtenidos se observa que los parámetros de pH (9,4), Boro Total (B) (5,97 mg/L) y Conductividad Eléctrica (3020 μ S/cm) exceden el ECA Agua, categoría 3, esto se debe al desarrollo de actividades antropogénicas que generan vertimientos de origen doméstico y agrícola, así como también el arrojado de residuos sólidos (Cuadro N° 11). Respecto del parámetro de pesticidas organofosforados se observa que no sobrepasa el ECA Agua, categoría 3 (Cuadro N° 12).

Fotografía N° 15: Toma de muestras en el río Tingo Grande, 132RTinG1

Figura N° 16: Imagen satelital del punto de monitoreo 132RTinG1

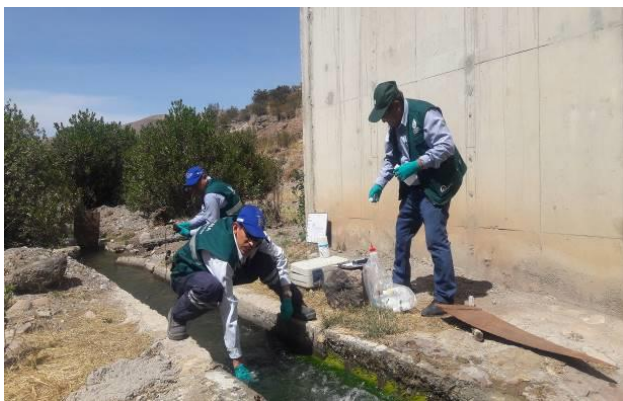
Canal de Aducción Huambo Querque (132CAHuQu), el punto de monitoreo ubicado en el canal de aducción Huambo Querque. El valor de la concentración de Arsénico Total (As) (0,01368 mg/L) supera el rango establecido en el ECA Agua, categoría 1-A2. Este resultado se atribuye a las características hidrogeológicas de la zona (Cuadro N° 13).

Fotografía N° 16: 132CAHuQu, Canal Huambo Querque, salida del canal de aducción

Figura N° 17: Imagen satelital del punto de monitoreo 132CAHuQu

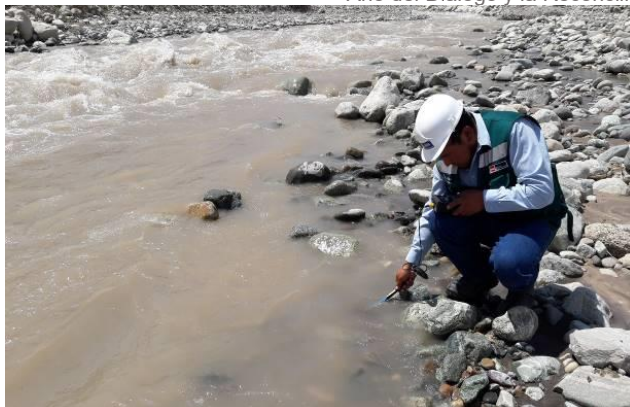
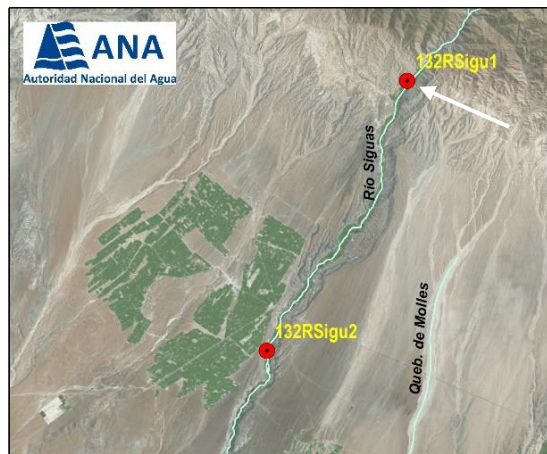
De los resultados de laboratorio obtenidos y evaluados en el punto 132RSigu1 el parámetro de Aluminio Total (Al) (5,04 mg/L), Arsénico Total (As) (0,01604 mg/L) y Hierro Total (Fe) (5,92 mg/L), sobrepasa el valor establecido en el ECA Agua, categoría 1-A2 (Cuadro N° 13).

Fotografía N° 17: 132RSigu1, río Sigwas, Aguas arriba bocatoma de Pitay

Figura N° 18: Imagen satelital del punto de monitoreo 132RSigu1

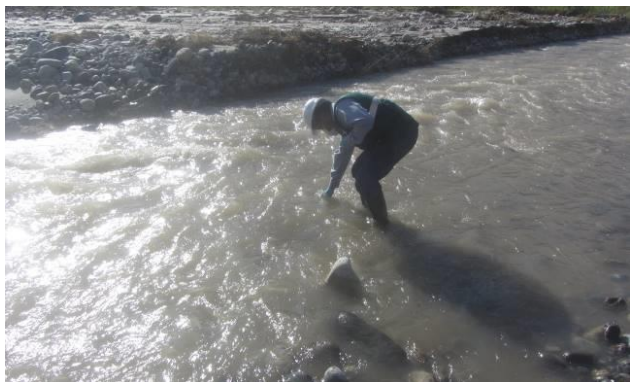
Fotografía N° 18: 132RSigu2, río Sigwas, Aguas abajo, 3Km del puente Tambillo

Figura N° 19: Imagen satelital del punto de monitoreo, 132RSigu2

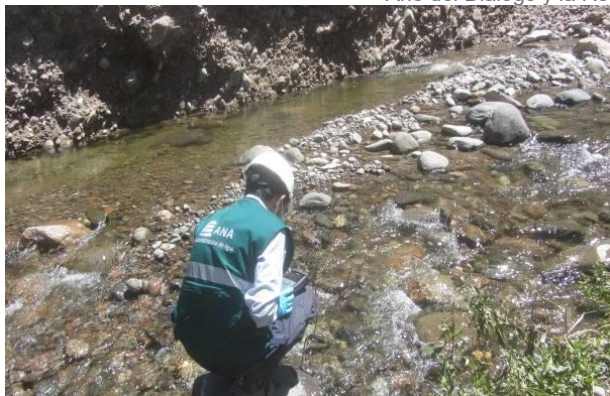
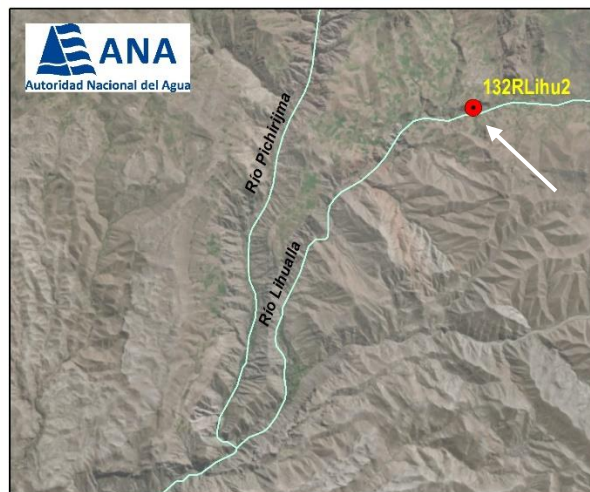
El río Lihuaya (132RLihu2), este punto de monitoreo se ubica agua abajo del poblado de Huanca. Se observa que ningún parámetro analizado sobrepasa el ECA Agua, categoría 1-A2 (Cuadro N° 13).

Fotografía N° 19 : 132RLihu2, Río Lihuaya, aguas abajo de la PTAR de Huanca

Figura N° 20: Imagen satelital del punto de monitoreo de calidad de agua 132RLihu2

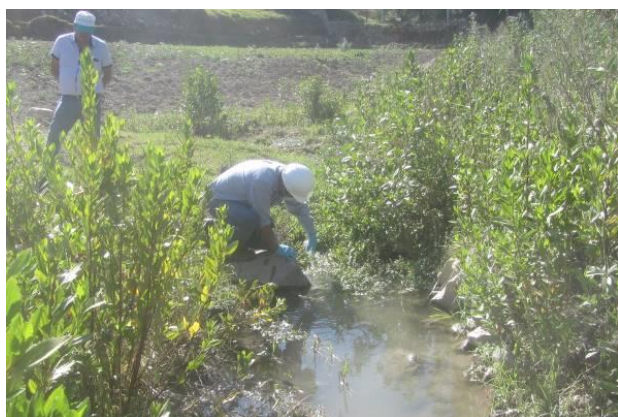
La quebrada Lucmani (132QLucm), este punto de monitoreo se ubica aguas abajo del Pueblo de Lluta. Según los resultados obtenidos el parámetro de Coliformes Termotolerantes (16000 NMP/100mL) que excede el ECA Agua, Categoría 1-A2. Este resultado se atribuye a la carga contaminante proveniente del efluente de la planta de tratamiento de agua residual del poblado de Lluta (Cuadro N° 13).

Fotografía N° 20: 132QLucm, Quebrada Lucmani, aguas abajo de la PTAR de Lluta

Figura N° 21: Imagen satelital del punto de monitoreo de calidad de agua 132QLucm

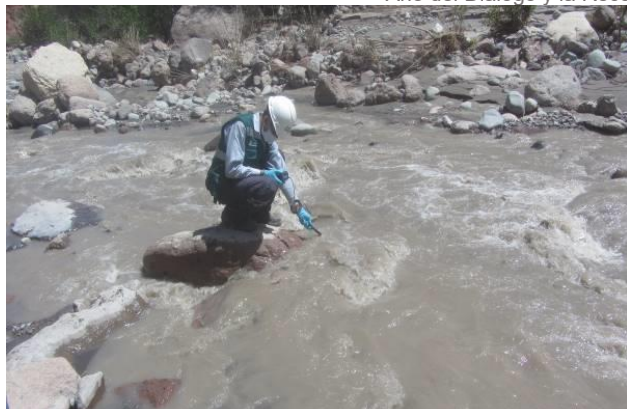
En el punto de monitoreo 132RLaMi1 (aguas arriba), el parámetro de Aluminio Total (Al) (15,7 mg/L) y Hierro Total (Fe) (17,5 mg/L) supera el ECA Agua, Categoría 1-A2. Este resultado se atribuye a las características hidrogeológicas de la zona (Cuadro N° 13).

Fotografía N° 21: 132RLaMi1, Río La Mina, aguas arriba del efluente salino en Quebrada Cementerio

Figura N° 22: Imagen satelital del punto de monitoreo de calidad de agua 132RLaMi1

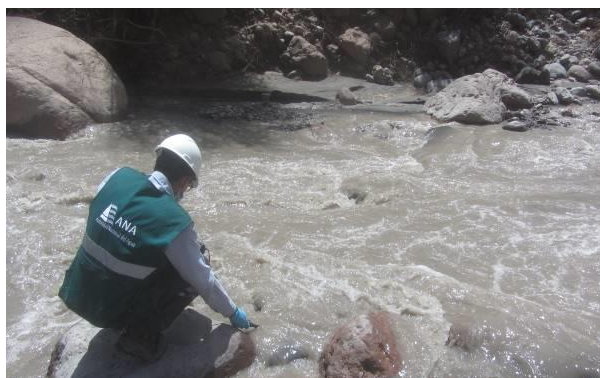
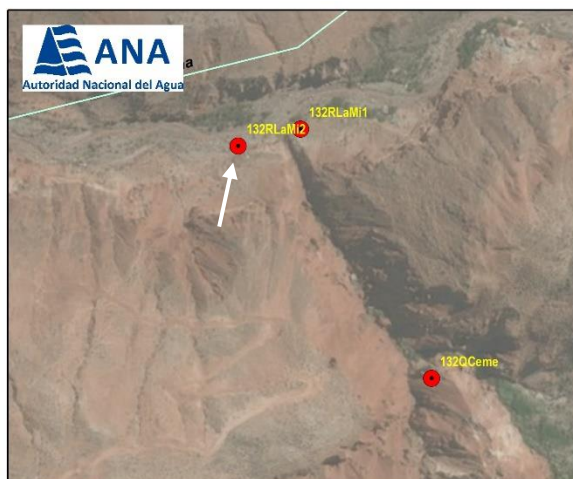
En el punto de monitoreo 132RLaMi2 (aguas abajo), se observa que los parámetros de Conductividad eléctrica (4580 $\mu\text{S}/\text{cm}$), Cloruros (1299 mg/L) y Sulfatos (560 mg/L) sobrepasan el ECA Agua, categoría 1-A2. Este resultado se atribuye a la presencia de un efluente salino, de minas de sal abandonadas en la zona, a las características hidrogeológicas de la zona y al ingreso del afluente (quebrada Cementerio). Asimismo, se observa que el parámetros de Aluminio Total (Al) (16,9 mg/L) y Hierro Total (Fe) (15,4 mg/L) superan el ECA Agua, categoría 1-A2. Este resultado se atribuye a las características hidrogeológicas de la zona (Cuadro N° 13).

Fotografía N° 22: 132RLaMi2, Río La Mina, aguas abajo del efluente salino en Quebrada Cementerio

Figura N° 23: Imagen satelital del punto de monitoreo de calidad de agua 132RLaMi2

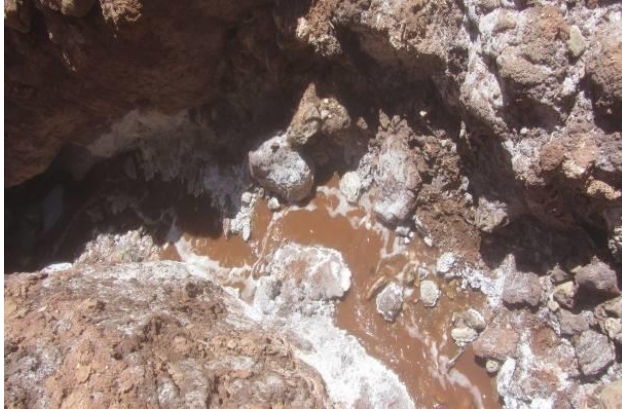
mg/L) y Hierro Total (Fe) (50,8 mg/L) superan el ECA Agua, categoría 1-A2. Este resultado se atribuye a las características hidrogeológicas de la zona (Cuadro N° 13).

Fotografía N° 23: 132QCeme, Quebrada Cementerio, tributaria del río La Mina, efluente salino

Figura N° 24: Imagen satelital del punto de monitoreo de calidad de agua 132QCeme1

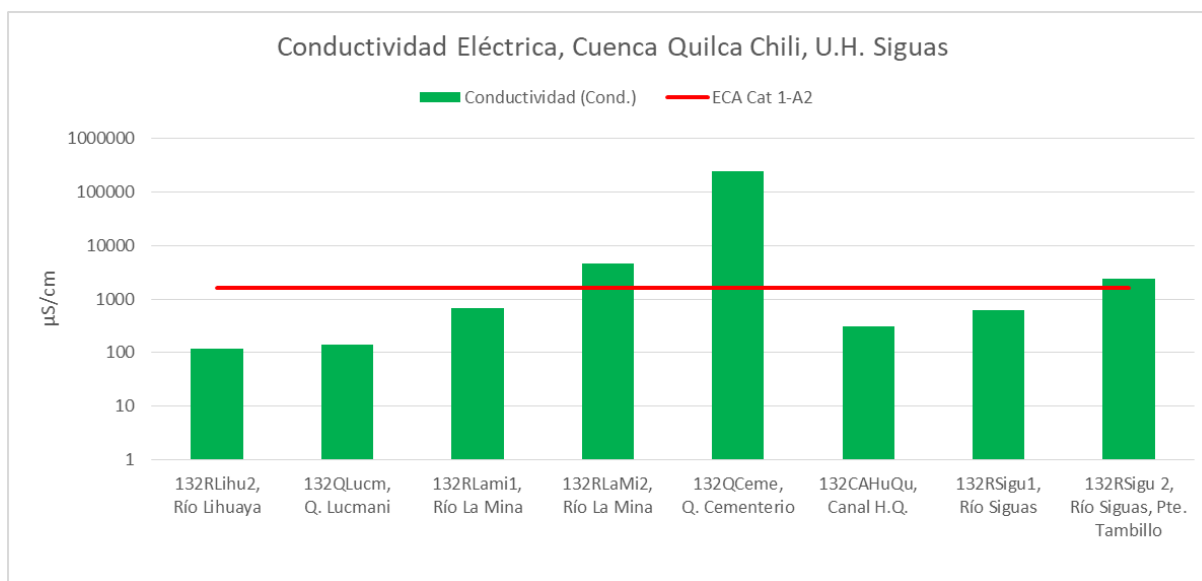
Gráfica N° 02: Variación de la concentración de la Conductividad Eléctrica de la calidad de agua en la cuenca Quilca Chili, U.H. Sigvas

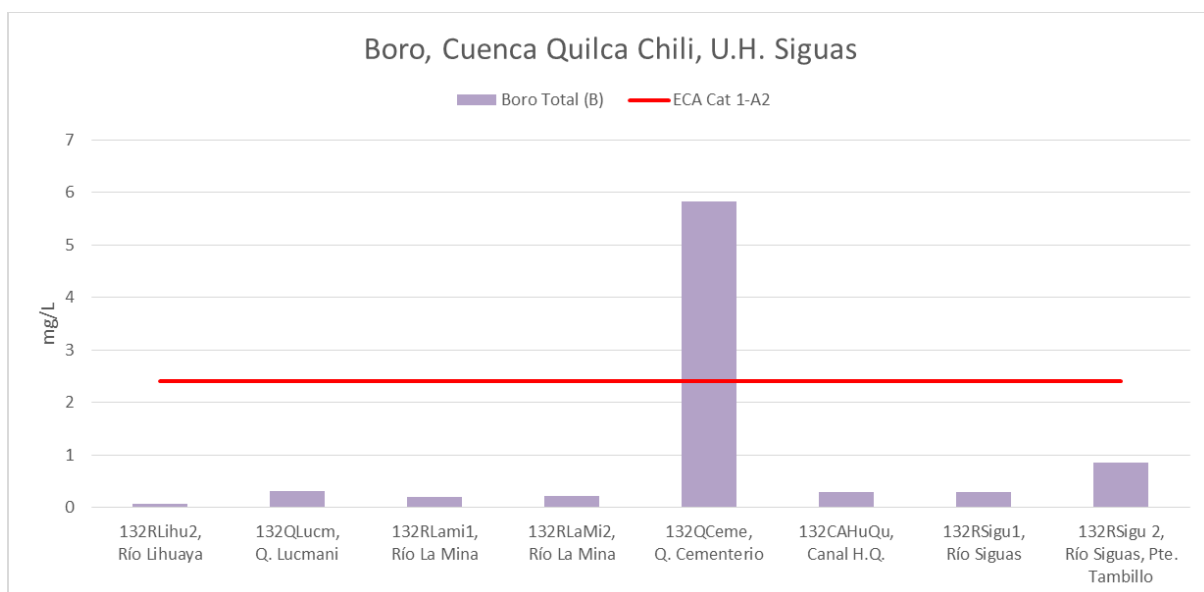
Gráfica N° 04: Variación de la concentración de Boro de la calidad de agua en la cuenca Quilca Chili, U.H. Siguas
