RESOLUCION N° 0178-2025-ANA-TNRCH

N° DE SALA : Sala 1
EXP. TNRCH : 804-2024
CUT : 119973-2023
IMPUGNANTE : Milcar Serafín Flores Guayama
MATERIA : Procedimiento administrativo sancionador - Recursos Hídricos
SUBMATERIA : - Construir o modificar obras hidráulicas sin autorización
- Arrojar residuos sólidos en cauces o cuerpos de agua naturales o artificiales
ÓRGANO : AAA Marañón
UBICACIÓN : Distrito : Bagua Grande
POLÍTICA : Provincia : Utcubamba
Departamento : Amazonas

Sumilla: cuando en la verificación técnica de campo se constata la existencia de obras de defensa y el arrojamiento de materiales de desmonte proveniente de la demolición de la vivienda del administrado, se acredita su responsabilidad, mucho más cuando participa y firma el acta sin observaciones.

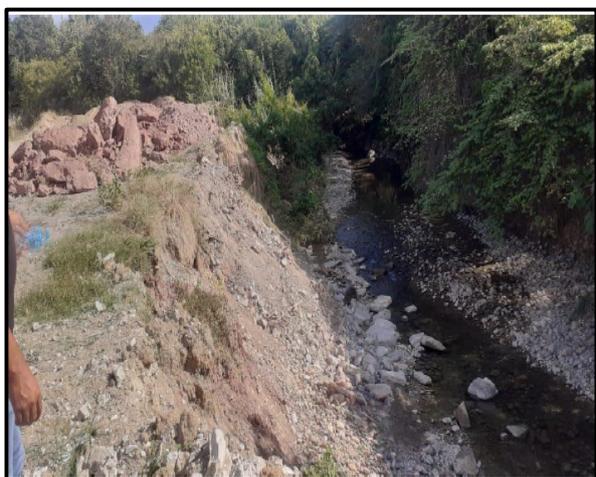
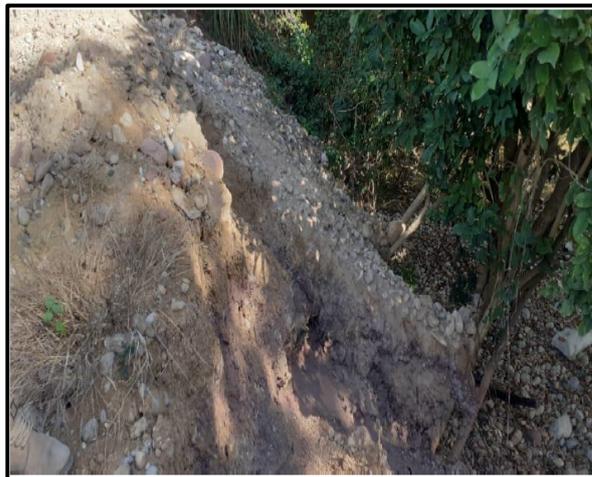
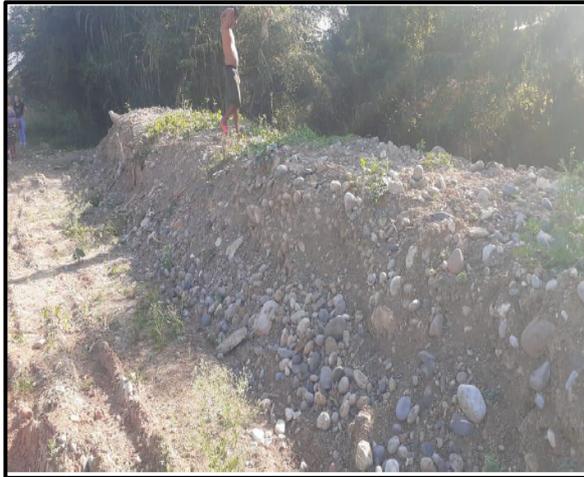
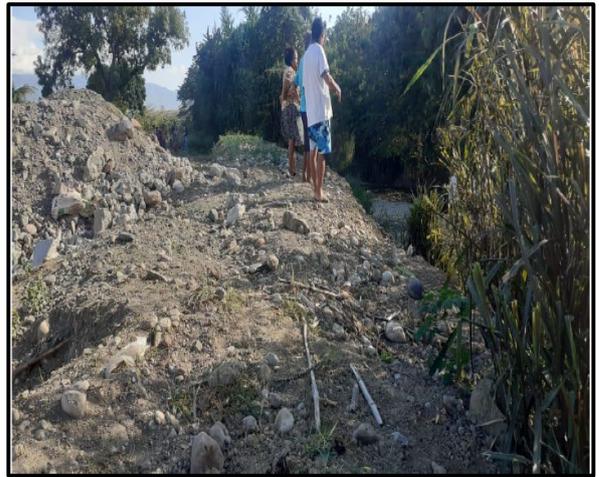
- b) Las fotografías captadas en la diligencia del 04.07.2023:

- a) El acta de verificación técnica de campo del 04.07.2023, en la cual se dejó constancia del arrojado de material de desmote de construcción de viviendas y de la construcción de un dique con dicho material en la margen derecha de quebrada Morerilla.

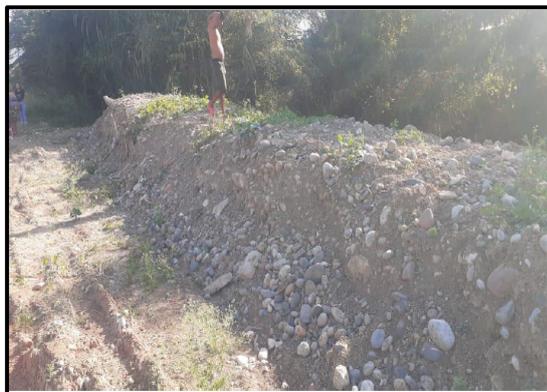
6.5.5. En este caso, de acuerdo con lo verificado por la Administración Local de Agua Utcubamba en fecha 04.07.2023, el señor Milcar Serafín Flores Guayama, ha construido un dique entre su predio y la ribera de la quebrada "Morerilla" (bien asociado al agua), por lo que al advertirse que el impugnante es beneficiario de dicha estructura, se determina que es el responsable por la construcción, puesto que lo utiliza para proteger su predio agrícola, tal como se aprecia en las fotografías de la diligencia realizada el día 04.07.2023:

Obsérvese en ambas vistas fotográficas, la conformación del dique entre el predio de propiedad Milcar Flores Guayama y la ribera (bien asociado al agua) de la quebrada "Morerilla"

- 6.5.6. En tal sentido, se acredita la causalidad cuando en la verificación técnica se constata que la construcción en el bien asociado al agua es a beneficio del infractor, situación que además ha sido reconocida por el recurrente en los escritos de descargo que ha formulado en el desarrollo del procedimiento administrativo sancionador, en los cuales acepta haber construido una “plantilla de nivel” como defensa de su predio agrícola, aunque se justifica manifestando haberlo realizado en el ejercicio de su derecho legítimo de defender su propiedad.

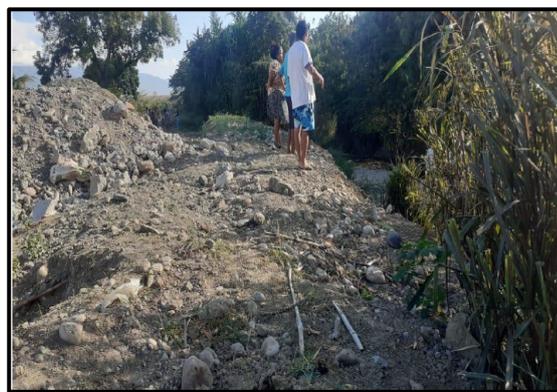
Se aprecia el desnivel del terreno y la corona del dique

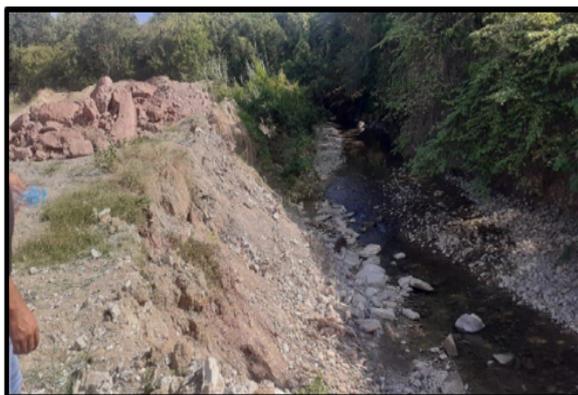
Obsérvese el arrojado de residuos sólidos (material de construcción) en la ribera (bien asociado al agua) para conformar el talud y restos de material en el cauce de la quebrada Morerilla.

- 6.6.3. En ese sentido, en la verificación técnica de campo del 04.07.2023, se constató la existencia de material de desmonte de construcción de viviendas arrojados en la ribera de dicha quebrada: (i) Desde las coordenadas UTM (WGS 84): 781 634 m E – 9 364 680 m N hasta las coordenadas 781 634 m E – 9 364 690 m N, en una longitud aproximada de 15 m. y (ii) Desde las coordenadas UTM (WGS 84): 781 682 m E – 9 364 801 m N hasta las coordenadas 781 804 m E – 9 364 969 m N, en una longitud aproximada de 122 m.

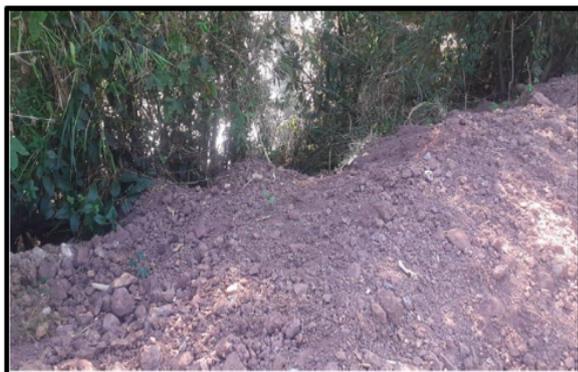
Material de construcción) entre el terreno de propiedad Milcar Flores Guayama y la ribera (bien asociado al agua) de la quebrada Morerilla.

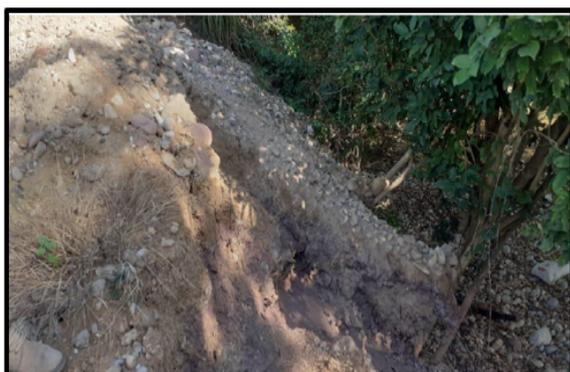
Material propio de quebrada mezclado con desmorte, arrojado entre el predio y la ribera de la quebrada Morerilla para conformación del talud. Obsérvese que, por empuje del material depositado, se ha inclinado los árboles y arbustos que se encuentran entre el terreno y la ribera de la quebrada.

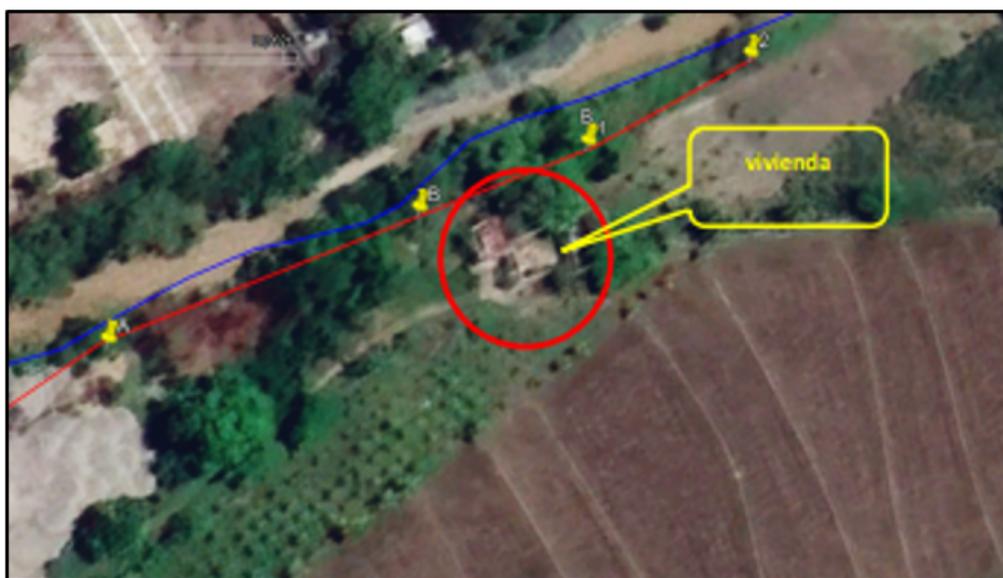
6.6.5. Luego de la formulación de los descargos por parte del señor Milcar Serafín Flores Guayama, en el escrito de fecha 31.10.2023, la Administración Local de Agua Utcubamba emitió el Informe Técnico N° 0001-2024-ANA-AAA.M-ALA.UTC (Informe Final de Instrucción), en el cual utilizando las imágenes de Google Earth correspondientes al año 2021, se pudo verificar la existencia de una vivienda, la misma que, en octubre del 2022, se deja de visualizar, lo que lleva a la autoridad a concluir que dicha construcción fue demolida y el desmorte utilizado en la quebrada Morerilla, con la intención del infractor de proteger el predio agrícola que colinda con la quebrada, conforme se puede apreciar de las siguientes imágenes:

Imagen de Google Earth octubre 2021, se aprecia una vivienda.

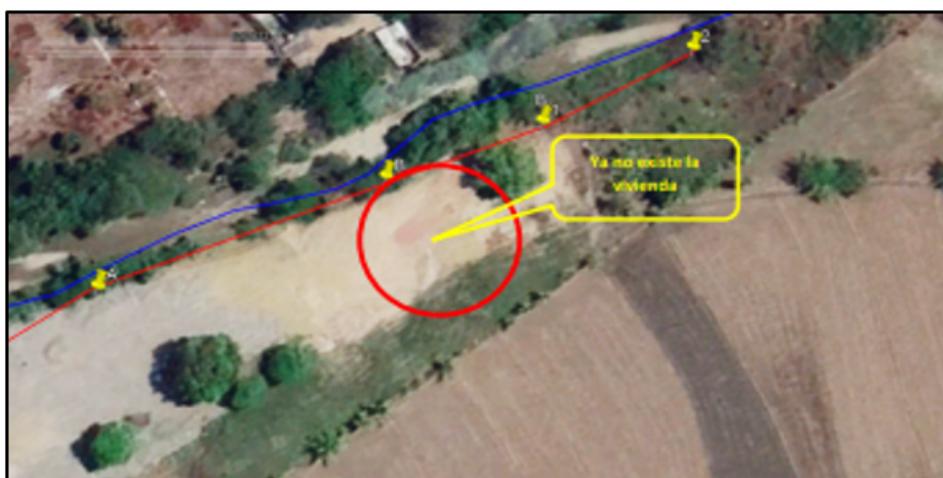
Imagen de Google Earth octubre 2022: La vivienda que se observaba en imágenes anteriores ya no existe, y probablemente el desmonte de material de construcción arrojado en la quebrada.
