RESOLUCIÓN DIRECTORAL N° 0099-2024-ANA-AAA.CF

Huaral, 30 de enero de 2024

Que, la Administración Local de Agua Chillón-Rímac-Lurín realizó con fecha 12.06.2023 una diligencia de inspección ocular al camino de vigilancia de la infraestructura hidráulica Canal de Derivación Pay Pay, en el Sector Yangas, distrito de Santa Rosa de Quives, provincia de Canta, departamento de Lima;

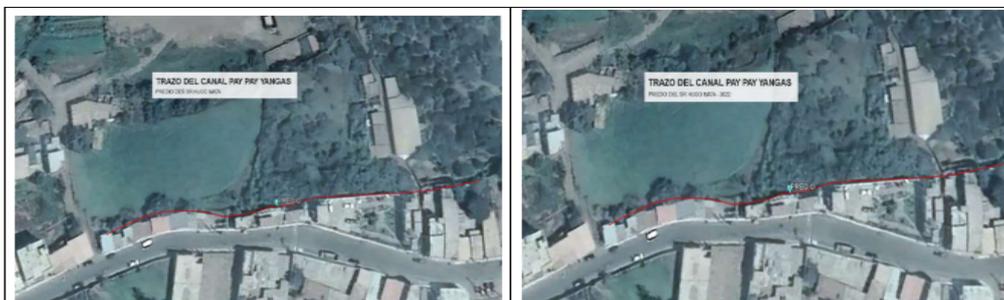
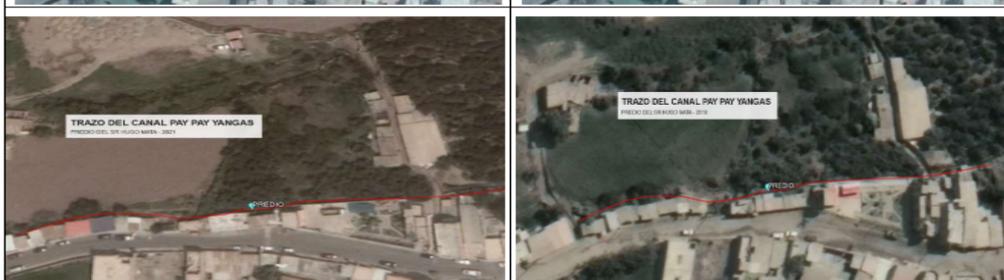
Para luego en función a ello precisar que, (...) se procedió a realizar el trazo actual de la infraestructura hidráulica Pay Pay Yangas que colinda con el predio del administrado, el mismo que se procede a evaluar por años a fin de observar si existe alguna modificación en su trazo desde el año que fue inventariado hasta el año actual, con arreglo al siguiente detalle:

Se observa que la infraestructura hidráulica desde el año 2018 hasta el año 2023 se mantiene en el mismo curso, sin tener mayor variación, conforme se observa en la línea roja trazada.

Que, seguidamente y en mérito de lo expuesto anteriormente, se indica que la infraestructura hidráulica Pay Pay Yangas no posee un trazo definido actualmente, ya que su ruta, que se delimitó en el año 2010 mediante la Resolución Administrativa N°166-2010-ANA-ALA.CHRL, ha experimentado modificaciones. En vista de esta situación, se solicita a la Junta de Usuarios Chillón actualizar la delimitación y trazo del camino de vigilancia del canal Pay Pay Yangas. En consecuencia, se sugirió la procedencia de archivar el procedimiento administrativo sancionador seguido contra el señor Aníbal Hugo Mata García, identificado con DNI N°80210572, en base a la evaluación de los hechos realizada;

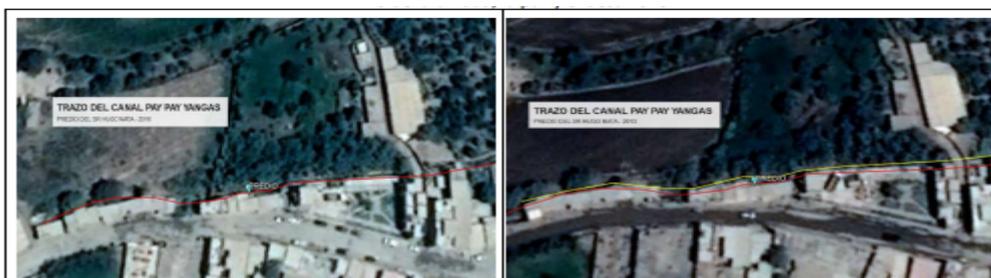
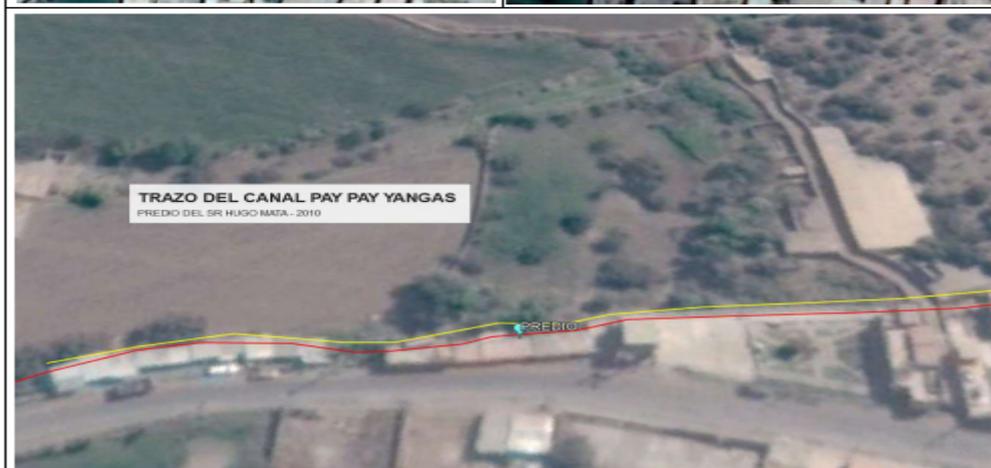
De las imágenes obtenidas del aplicativo Google Earth hasta el año 2010, se puede observar que en principio la infraestructura hidráulica Pay Pay Yangas tenía un trazo diferente a actual conforme se observa en la línea amarilla, sin embargo, actualmente el nuevo trayecto de la infraestructura hidráulica en cuestión se encuentra apegada hacia su margen izquierda por lo que no se puede determinar fehacientemente la invasión del camino de vigilancia por lo que requiere que la Junta de Usuarios del Sector Hidráulico Chillón, realice la actualización del inventario de los canales de riego y drenajes de la comisión de usuarios Yangas.
