**INFORME TÉCNICO N° 0019-2024-ANA-AAA.CF-P\_AAACF15**

**Asunto** : Otorgamiento de licencia de uso de agua subterránea.

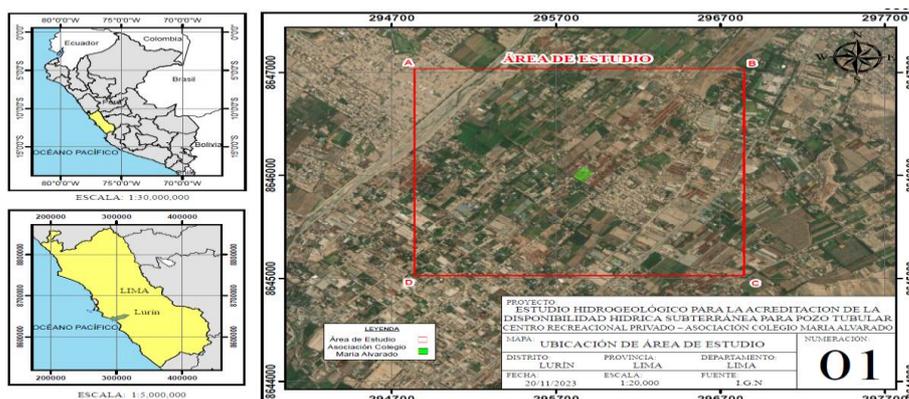
Imagen 01: Ubicación del pozo tubular

2.10.1 De la ubicación, el pozo tubular se encuentra ubicado en las coordenadas UTM Datum WGS 84: Este: 295 842 m – Norte: 8 646 036 m, en el predio de propiedad de la Asociación Colegio María Alvarado, políticamente pertenece al distrito de Lurín, provincia de Lima, departamento de Lima, correspondiente al acuífero del río Lurín, administrativamente a la Administración Local de Agua Chillón Rímac Lurín, de la Autoridad Administrativa del Agua Cañete Fortaleza.

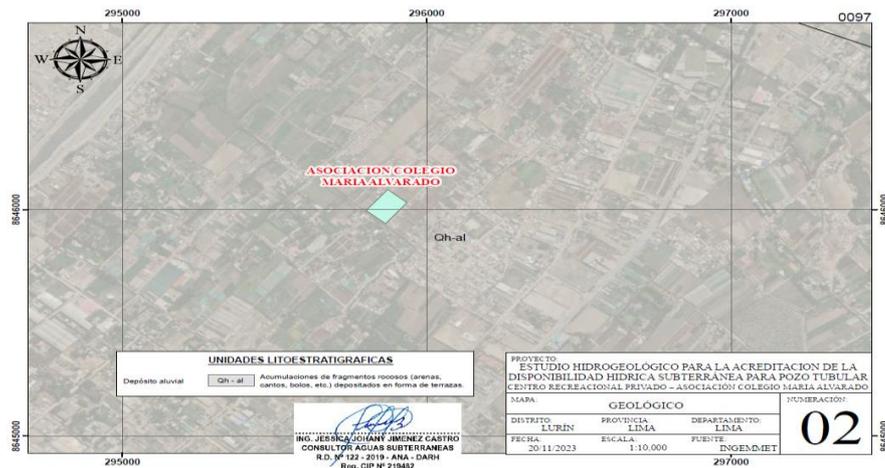
Imagen 02: Mapa geológico del área en evaluación

2.11.1 De las características geológicas y geomorfológicas del área evaluada forma parte de la planicie aluvial constituido por materiales acarreados por el río Lurín y quebradas tributarias, la cual está limitada a nivel regional, por afloramientos rocosos que se presentan a manera de cadena de cerros y hacia el valle como montes islas.

Los depósitos aluviales recientes están restringidos a franjas estrechas sobre todo por la zona de Pachacamac, los materiales son principalmente cantos y gravas sub redondeados con buena selección, en algunos casos su matriz es arenosa y se considera como depósitos fluvi aluviales; generalmente ofrecen condiciones desfavorables para la agricultura por ser muy pedregosos.

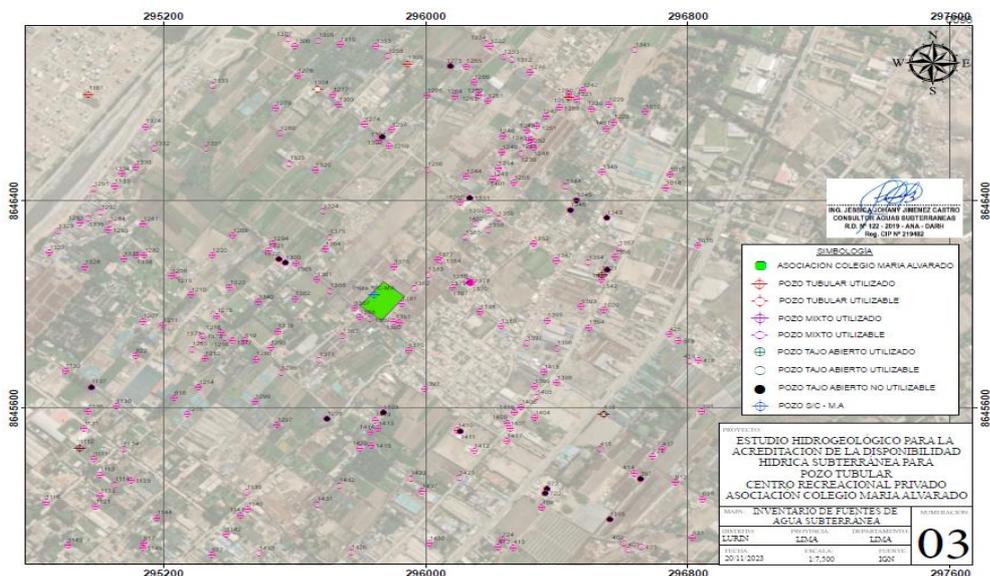
**Imagen 03: Mapa de ubicación de pozos y fuentes de agua**

2.12 Del inventario de pozos, se ha evaluado en un radio de un (01) Km desde el punto del pozo en evaluación en el cual se ha identificado un total de 247 pozos, de los cuales 165 se encuentran en estado utilizado, 64 en estado utilizable y 18 en estado no utilizable.

De los 165 pozos que se encuentran en estado utilizado, 95 son de uso doméstico, 41 son de uso agrícola, 23 de uso industrial y 03 de otros usos, asimismo sus caudales varían de 1,10 a 15 l/s.

Se adjunta, el cuadro de inventario de pozos y fuentes de agua y el mapa de ubicación de pozos y fuentes de agua.

Se concluye que no hay interferencia con otros pozos vecinos, el pozo más cercano es el IRHS 1367 ubicado a una distancia de 79 m, en este sentido se descarta una posible interferencia con los pozos vecinos.

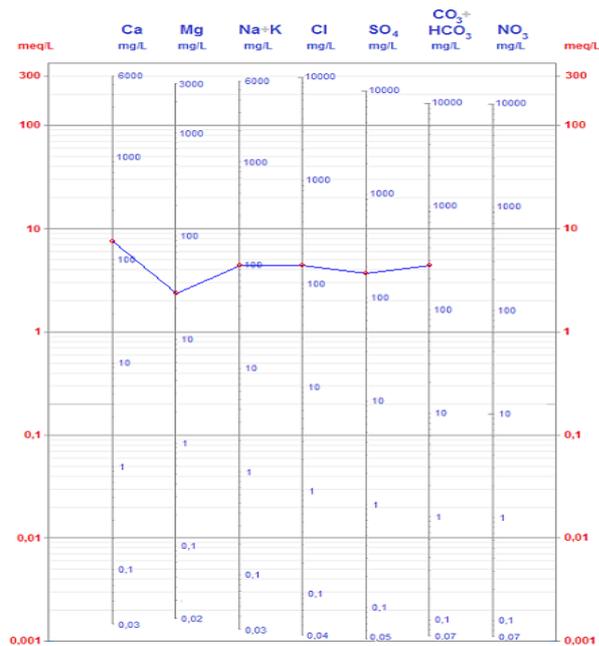
Figura 01: Diagrama de Schoeller pozo tubular

2.16.1 Diagrama de Schoeller, en el diagrama de Schoeller, se lleva a intervalos regulares sobre ejes divididos según escala logarítmica, el contenido en mg/l de los principales iones que contiene el agua, de la muestra extraída del pozo tubular. Ver figura 01

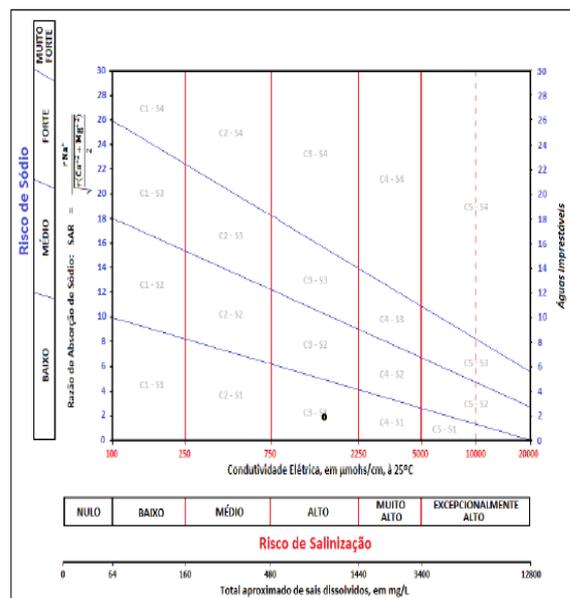
Figura 02: Diagrama de Wilcox del pozo tubular

Para obtener la clasificación del agua para ser usada en riego, se han analizado los resultados del diagrama de Wilcox, graficado en la figura 02. del diagrama de wilcox, podemos ver que la clasificación del agua según aptitud para el riego es C3-S1.

El agua C3, es agua de salinidad media, debe usarse en suelos de permeabilidad moderada a buena, y aún así, efectuar riegos de lavado para evitar que se acumulen las sales en cantidades nocivas para las plantas

El agua S1, presenta bajo peligro de sodificación. pueden usarse en casi todos los suelos sin riesgo de que el nivel del sodio de intercambio se eleve demasiado
