SEGUNDO MONITOREO DE LA CALIDAD DE AGUA SUPERFICIAL DE LAS CUENCAS DEL RIO TUMBES Y ZARUMILLA

INFORME TÉCNICO DE LOS RESULTADOS DEL SEGUNDO MONITOREO PARTICIPATIVO DE LA CALIDAD DE AGUA SUPERFICIAL DE LAS CUENCAS DEL RIO TUMBES Y ZARUMILLA - 2015

INFORME TECNICO N° 027-2015-ANA-AAA.JZ-SDGCRH / FZAY

ASUNTO : Resultados del Segundo Monitoreo Participativo de la Calidad de Agua Superficial de las Cuencas del Rio Tumbes y Zarumilla, realizado del 26 al 30 de octubre del 2015

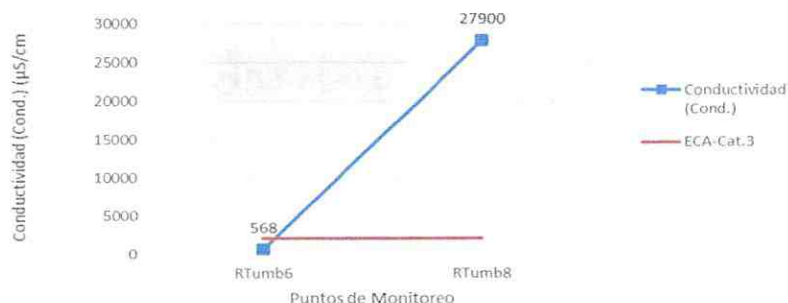
Gráfico N° 03. Conductividad

Como se observa en el gráfico N° 03, el valor en el punto RTumb8 no cumple con el ECA Categoría 3: "Riego de vegetales y bebida de animales", por la geografía y ubicación del punto siendo la desembocadura del mar (marea alta).

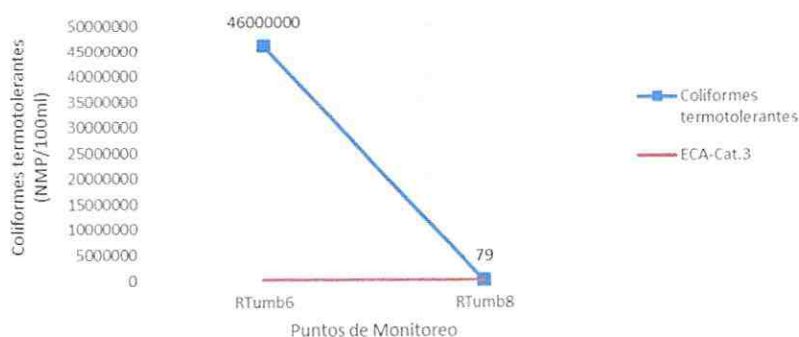
Gráfico N° 04. Concentración de Coliformes Termotolerantes

Como se aprecia en el Gráfico N° 04, el valor reportado en el punto RTumb6 no cumple con el ECA en la Categoría 3: "Riego de vegetales y bebida de animales" en relación a la concentración de los Coliformes Termotolerantes; presuntamente por las descargas de aguas servidas "Coloma" de la ciudad de Tumbes.

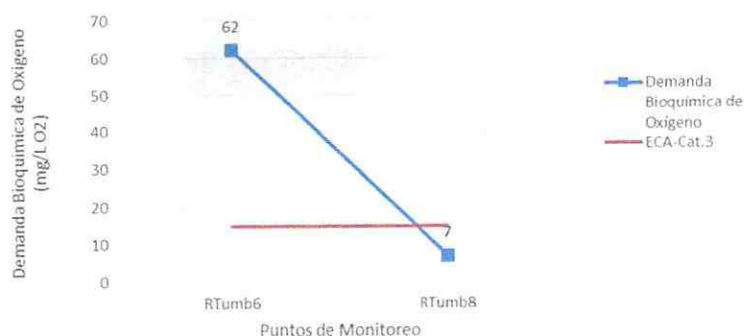
Gráfico N° 05. Concentración de la Demanda Biológica de Oxígeno

Como indica el Gráfico N° 05, el valor reportado en el punto RTumb6 sobrepasa el ECA en la Categoría 3: "Riego de vegetales y bebida de animales" en relación a la concentración de la Demanda Biológica de Oxígeno; por las descargas de aguas servidas "Coloma" de la ciudad de Tumbes indicando que contiene residuos orgánicos elevados.

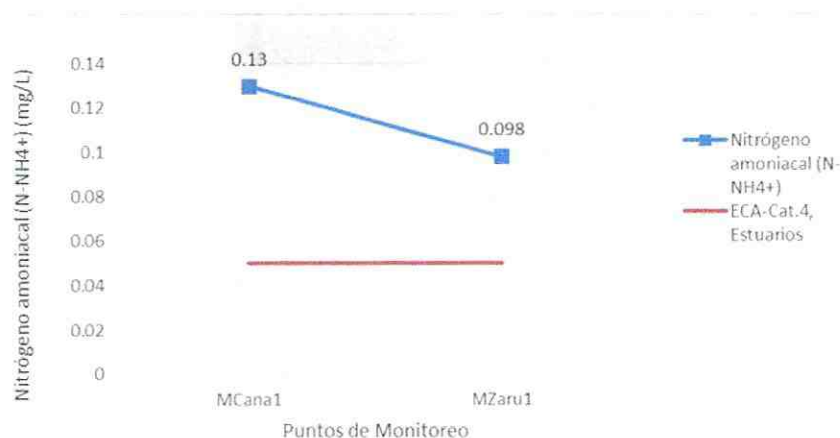
Gráfico N° 07. Concentración de Nitrógeno Amoniacal

Como se aprecia en el Gráfico N° 07, los puntos MCana1 y Mzaru1 no cumplen con el ECA Agua Categoría 4: "Conservación del ambiente acuático", Subcategoría: "Ecosistemas Marino Costeros", Columna: "Estuarios" en el parámetro Nitrógeno Amoniacal; por la baja oxigenación y la cantidad de solidos totales suspendidos en esta zona.

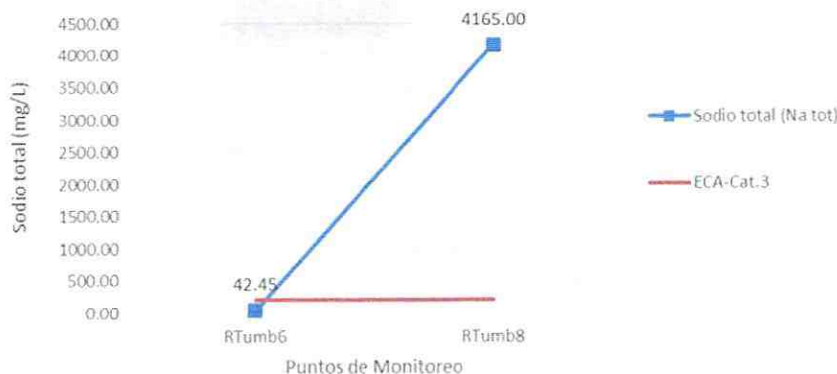
Gráfico N° 09. Concentración de Sodio

El Punto RTumb8 excede el ECA en la Categoría 3: "Riego de vegetales y bebida de animales", debido a las condiciones geológicas y la alteración de la calidad de agua por el vertimiento de aguas residuales sin tratamiento.

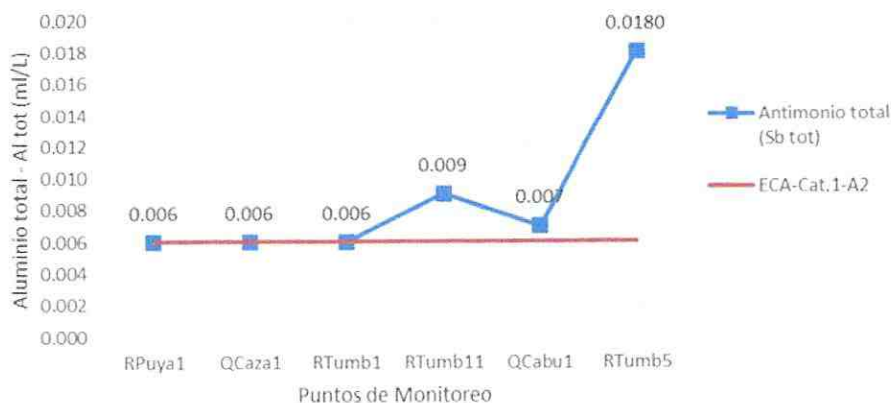
Gráfico N° 10. Concentración de Aluminio

El valor establecido en el ECA Agua Categoría 1-A2 es excedido en los puntos RTumb11, QCabu1 y RTumb5, como se aprecia en el Gráfico N° 10, debido a las características geológicas de la zona que son resultado de los procesos de desgaste natural, erosiones, que encontramos a este elemento bajo la forma de mineral secundario estable como arcillas o silicatos de aluminio impuros, hidróxidos de aluminio.

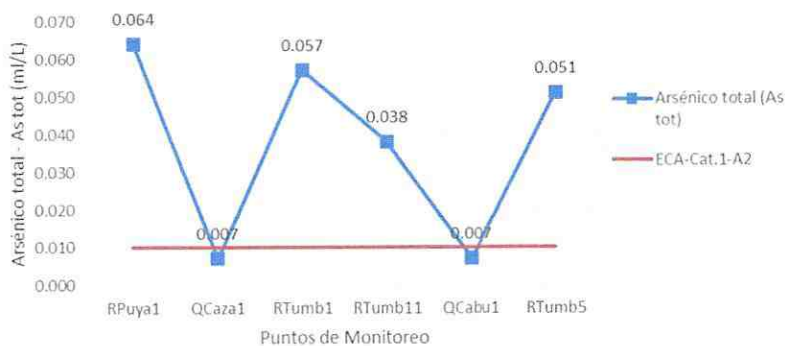
Gráfico N° 12. Concentración de Arsénico

En el gráfico N°12 se muestra los puntos QCaza1 y QCabu1 que cumplen con los ECA Categoría 1: "Poblacional y Recreacional", Subcategoría A: "Aguas Superficiales destinadas a la producción de agua potable", excepto los puntos RPuya1, ETumb1, RTumb11 y RTumb5, ya sea por los depósitos naturales de la tierra que erosionan o por la contaminación agrícola.

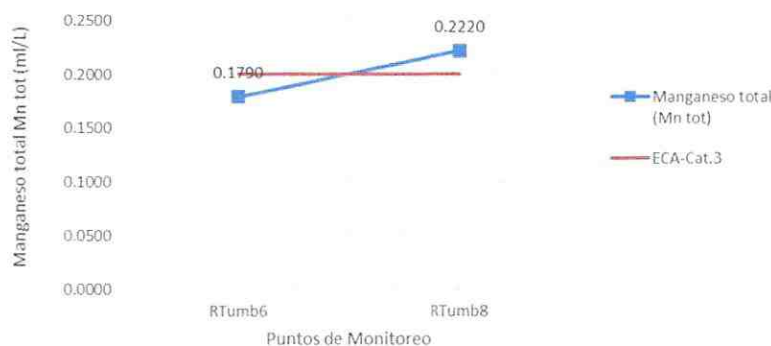
Gráfico N° 15. Concentración de Manganeso

En el punto RTumb8 se observa que sobrepasa el ECA en la Categoría 3: "Riego de vegetales y bebida de animales" para el parámetro manganeso. El manganeso es un elemento metálico común en la corteza terrestre. El agua que filtra por las rocas disuelve este mineral y se mantiene en solución.

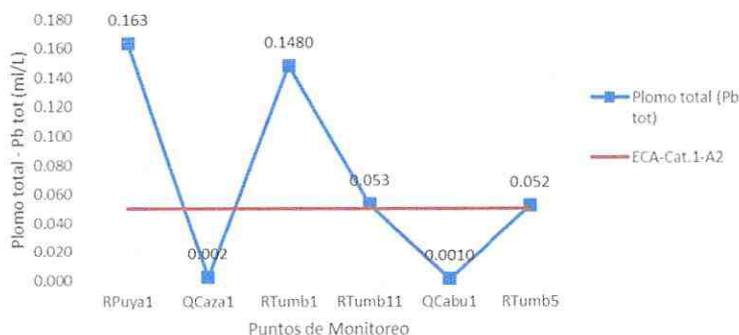
Gráfico N° 16. Concentración de Plomo

A través del grafico N° 16 se observa que en los puntos RPuya1, RTumb1, RTumb11 y RTumb5 en sus concentraciones de plomo no cumplen con los ECA Categoría 1: "Poblacional y recreacional" - Subcategoría A: "Aguas Superficiales destinadas a la producción de agua potable", por la continuidad de las mineras en la zona alta de frontera Perú - Ecuador.

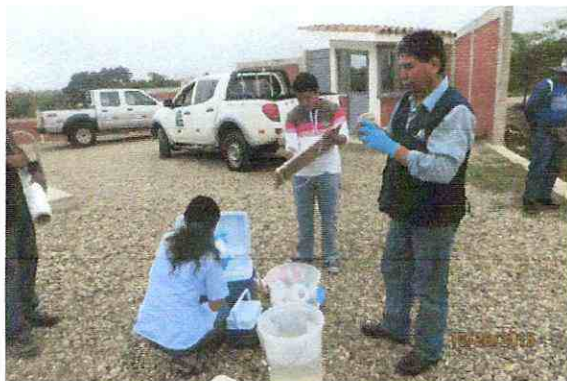
Fotografía N° 01

Código de la muestra: 13934RZaru2
Recurso Hídrico: Río Zarumilla
Descripción: Bocatoma La Palma (inicio del Canal Internacional)

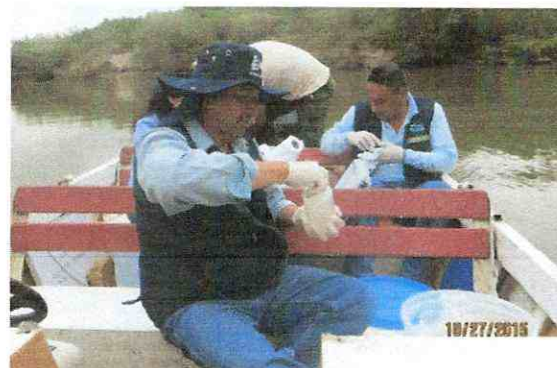
Fotografía N° 02

Código de la muestra: 13934MCana1
Recurso Hídrico: Estero Canal Internacional
Descripción: En PVFP – Puerto Grau (Hito Grau, recibe las aguas que desembocan del Canal Internacional).

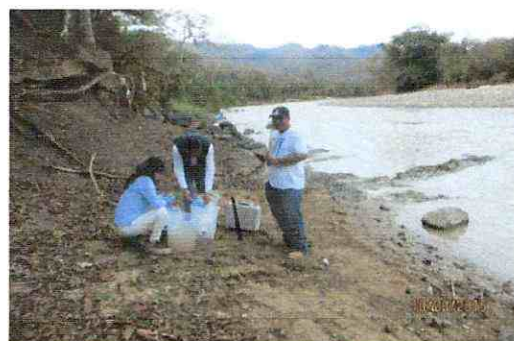
Fotografía N° 04

Código de la muestra: 1392RPuya1
Recurso Hídrico: Río Puyango
Descripción: Río Puyango, Hito Cóndor Flores Sector Linda Chara.

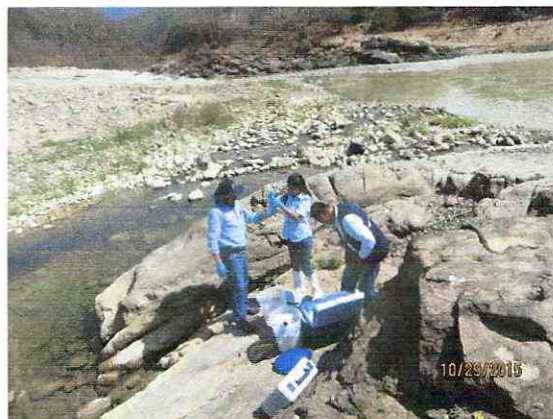
Fotografía N° 05

Código de la muestra: 1392QCaza1
Recurso Hídrico: Quebrada Cazaderos
Descripción: Quebrada Cazaderos antes de juntarse
con el Río Puyango.

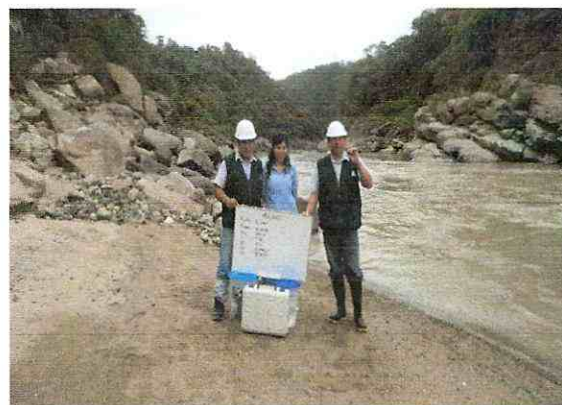
Fotografía N° 06

Código de la muestra: 1392RTumb1
Recurso Hídrico: Río Tumbes
Descripción: Río Tumbes, después de la confluencia
con la Quebrada Cazaderos Hito Cabo Inga.

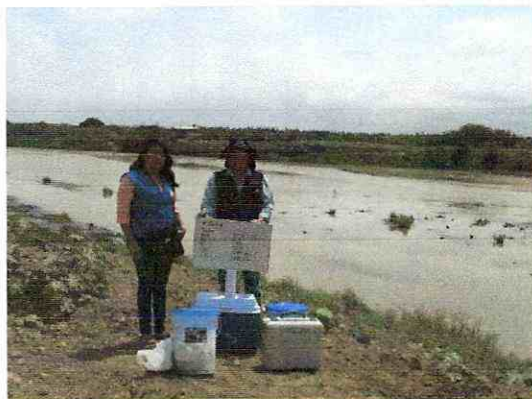
Fotografía N° 07

Código de la muestra: 1392RTumb8
Recurso Hídrico: Río Tumbes
Descripción: Río Tumbes, desembocadura al mar
por la Boca Cherras (que actualmente es el brazo
ancho del Río Tumbes).

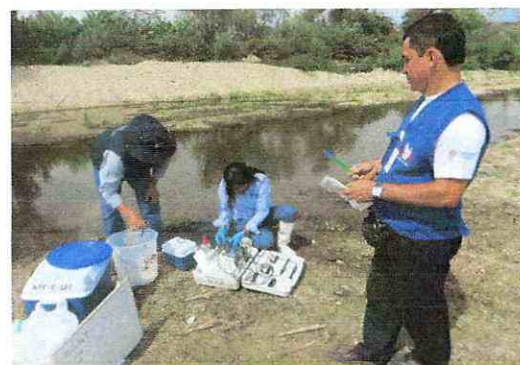
Fotografía N° 08

Código de la muestra: 1392QCabu1
Recurso Hídrico: Quebrada Angostura – Cabuyal
Descripción: Desembocadura de la quebrada. Cabuyal al
río Tumbes.

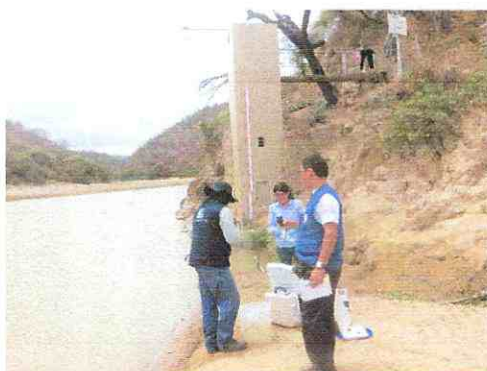
Fotografía N° 09

Código de la muestra: 1392RTumb11
Recurso Hidrico: Río Tumbes
Descripción: Río Tumbes, Estación
Hidrometeorológica "El Tigre" localidad Hígueron.

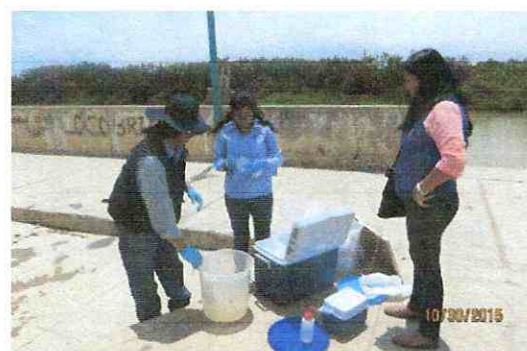
Fotografía N° 10

Código de la muestra: 1392RTumb5
Recurso Hidrico: Río Tumbes
Descripción: Río Tumbes, Captación EPS Aguas
de Tumbes S.A. (altura Parque el beso)

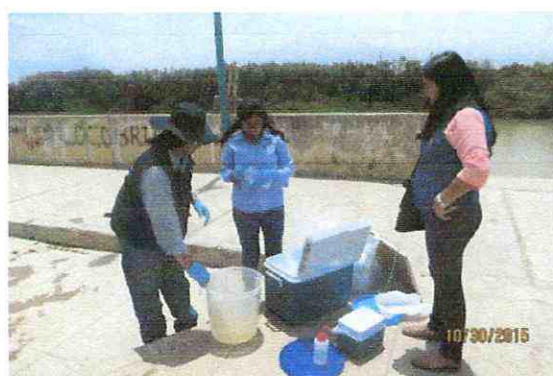
Fotografía N° 11

Código de la muestra: 1392RTumb6
Recurso Hidrico: Río Tumbes
Descripción: Río Tumbes, 1Km aguas abajo de la
caseta de bombeo de aguas servidas de la ciudad de
Tumbes "Coloma".
