**AUTORIDAD NACIONAL DEL AGUA**  
**SUB-DIRECCIÓN DE GESTIÓN DE CALIDAD DE LOS**  
**RECURSOS HIDRICOS**

**MONITOREO DE LA CALIDAD DE AGUA SUPERFICIAL DE LA CUENCA DEL**  
**URUBAMABA VILCANOTA**

2014

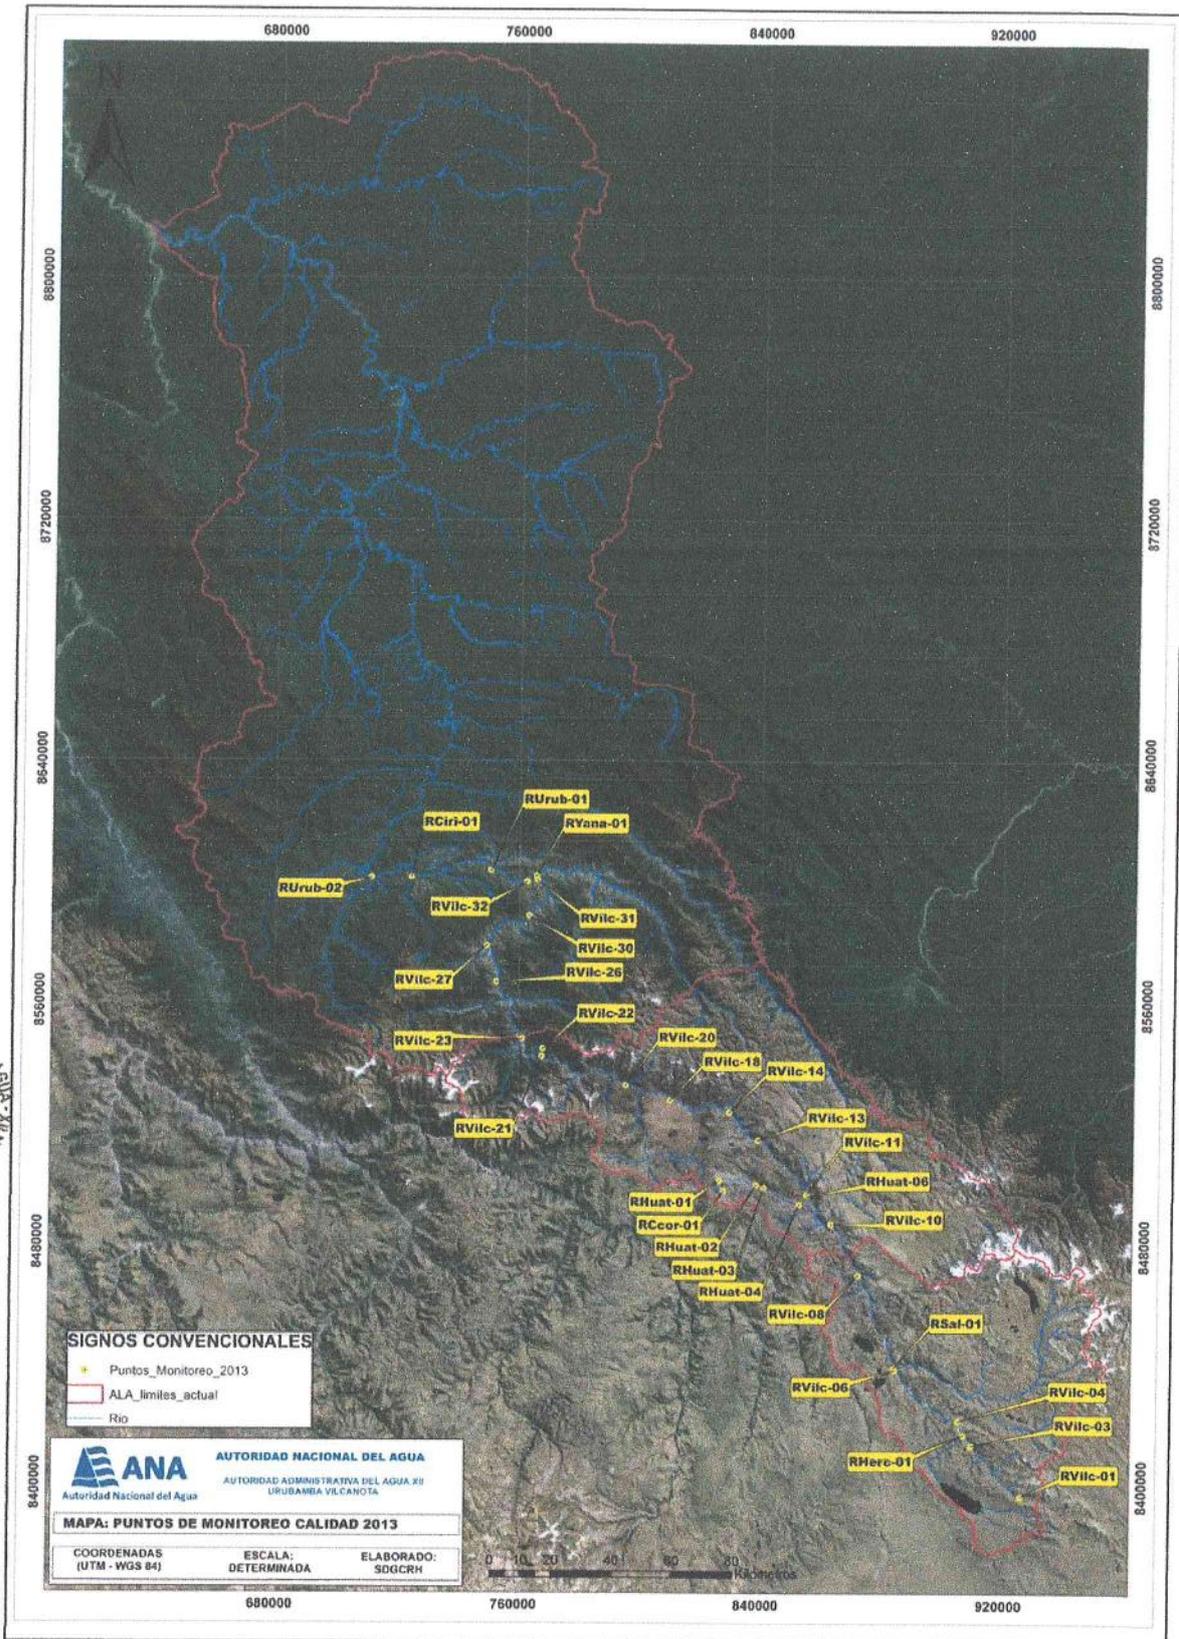
Figura 1. Mapa de la cuenca del Urubamba Vilcanota con la delimitación de las respectivas ALAs (Administraciones locales del agua) y los puntos de monitoreo de calidad de aguas 2013.

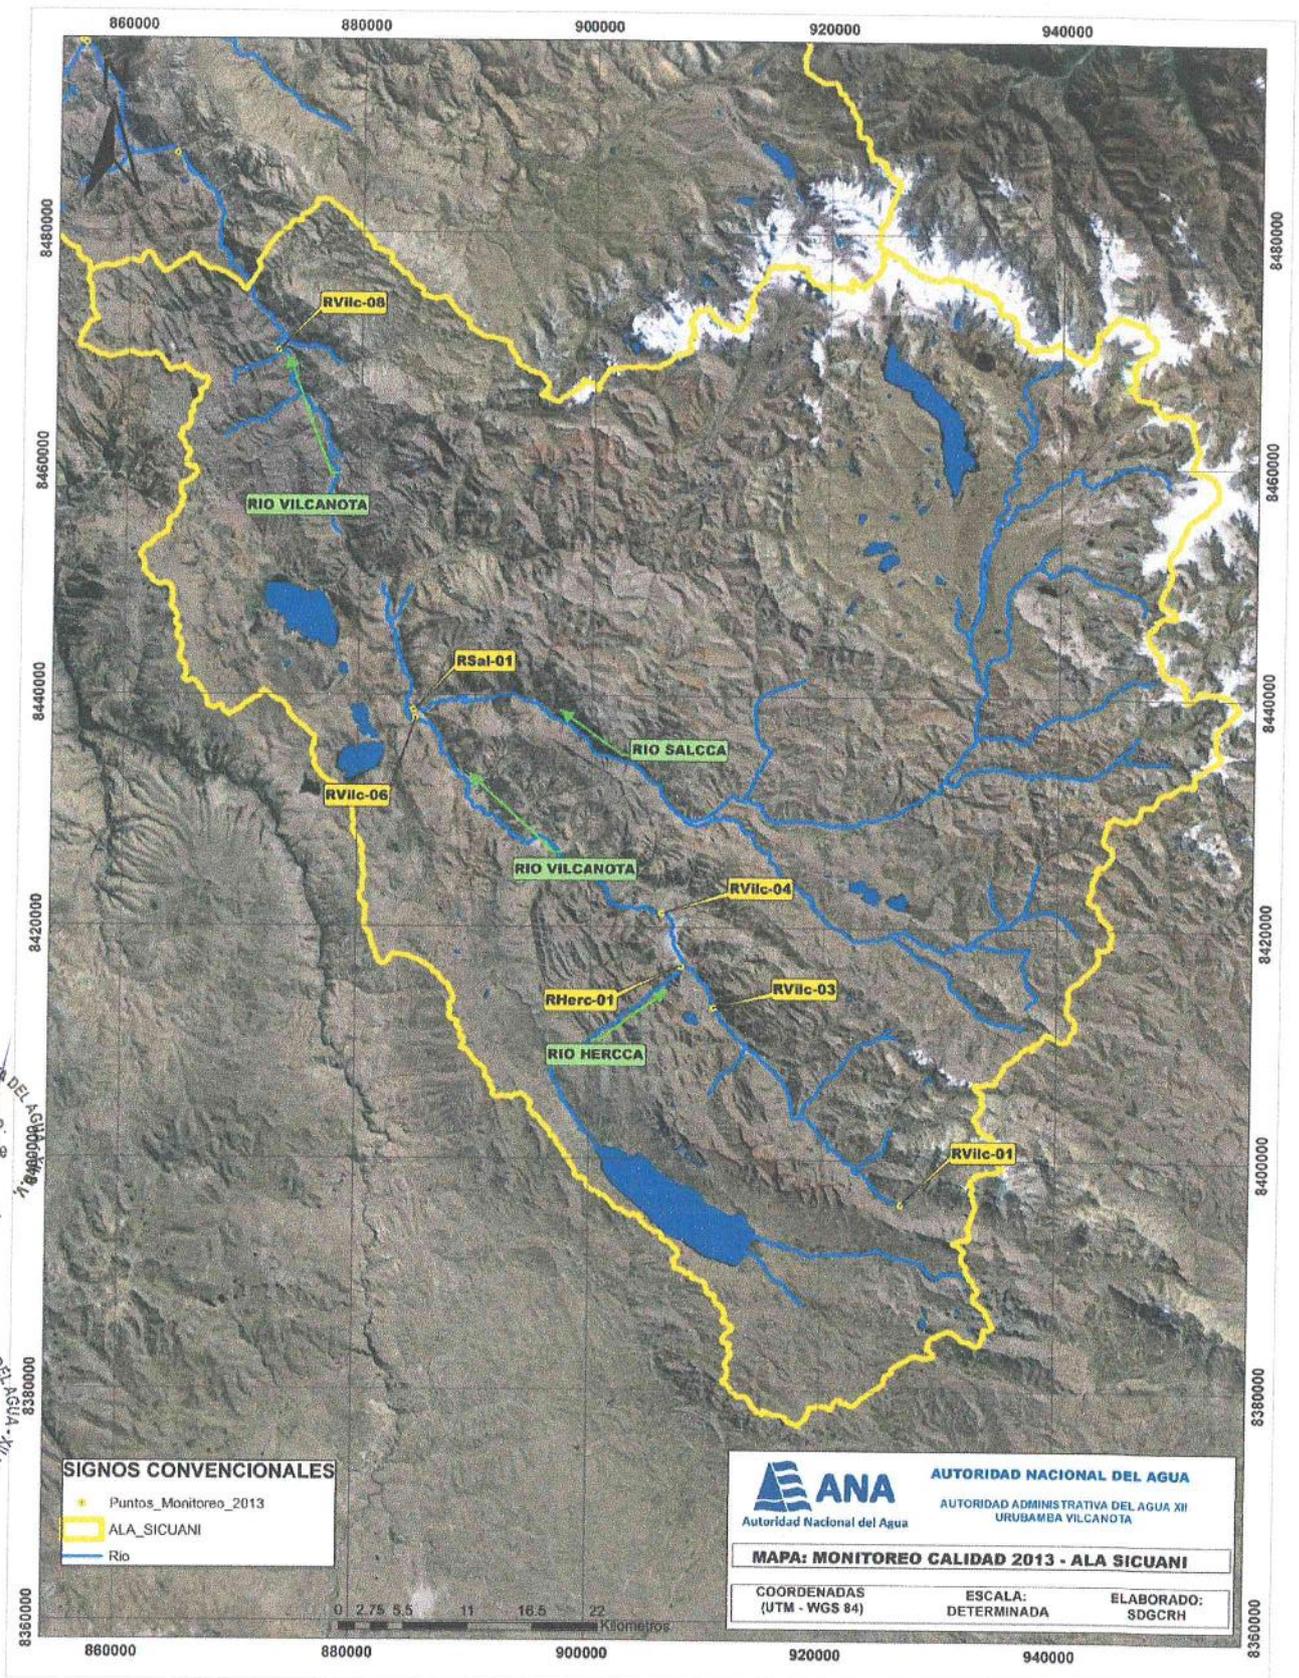
Figura 3. Mapa con los puntos de monitoreo en la parte alta de la cuenca perteneciente a la ALA Sicuani

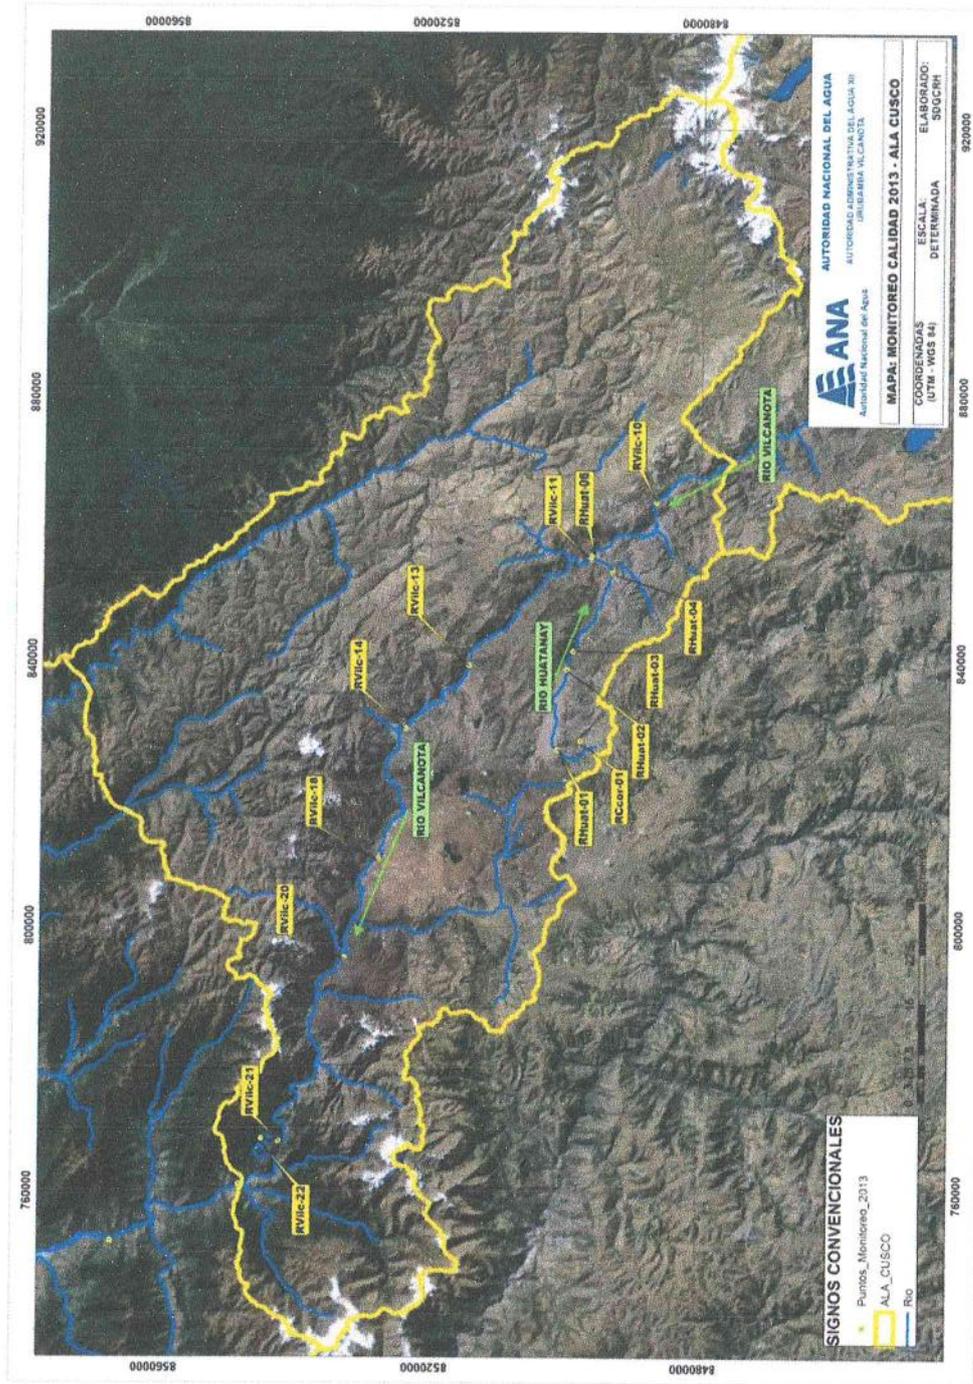
Figura 4. Mapa con los puntos de monitoreo en la parte alta de la cuenca perteneciente a la ALA Cusco

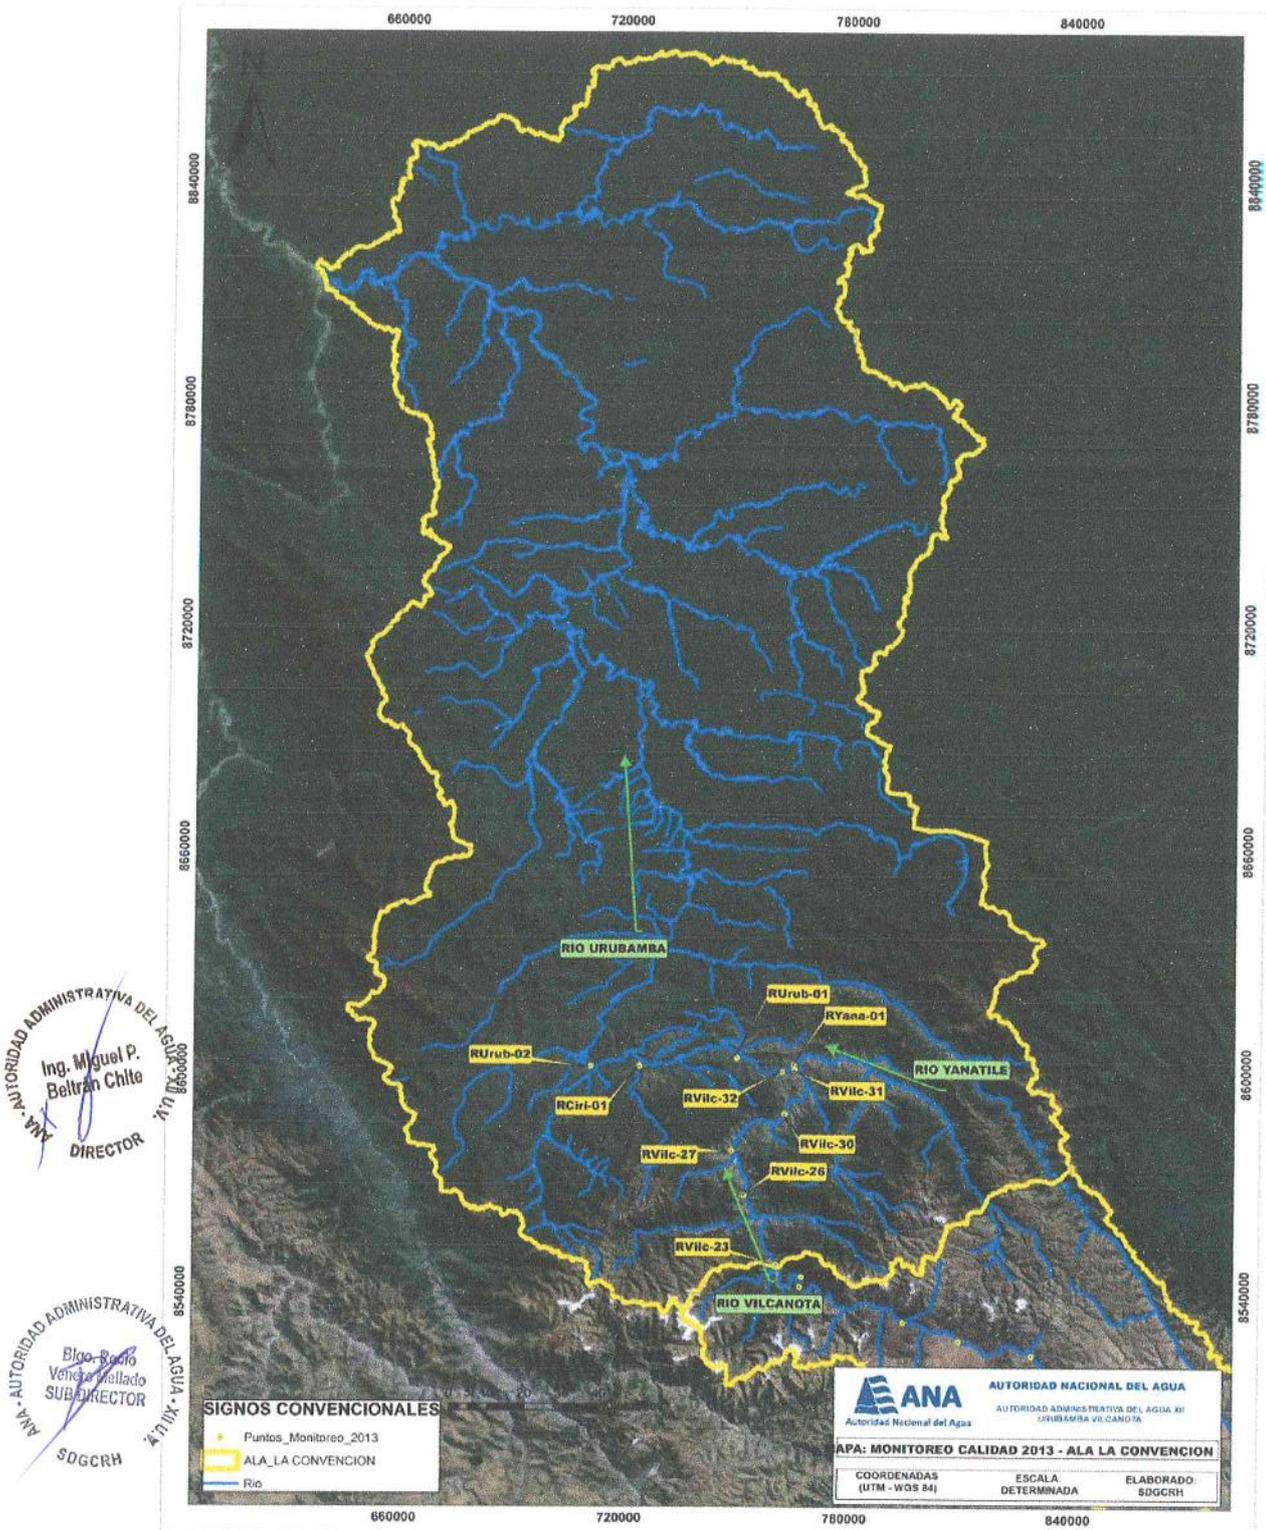
Figura 5. Mapa con los puntos de monitoreo en la parte alta de la cuenca perteneciente a la ALA La Convención

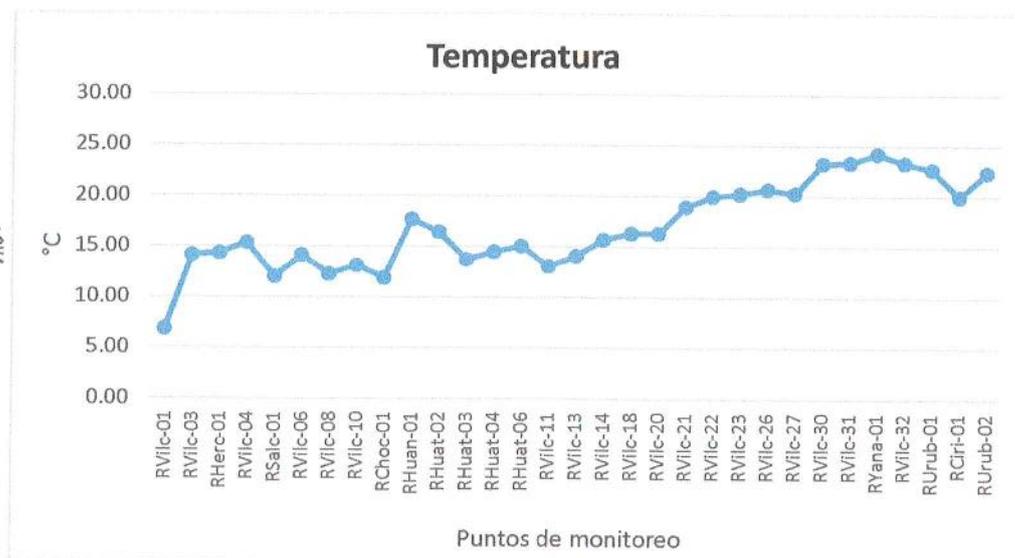
**Temperatura:** Desde el punto RVilc-1 al RVilc-8 corresponde a ámbito de la cuenca ALA Sicuani en el cual se observan las temperaturas más bajas de la cuenca así mismo se correlaciona inversamente con la altitud siendo esta parte de la cuenca la más alta, del RVilc-10 al RVilc-20 corresponde a la cuenca media, ALA Cusco y del RVilc-21 al RUrub-02 corresponde al ámbito ALA La Convención, en el cual se observan las temperaturas más altas de la cuenca correlacionándose inversamente con la altitud siendo esta parte de la cuenca la más baja.

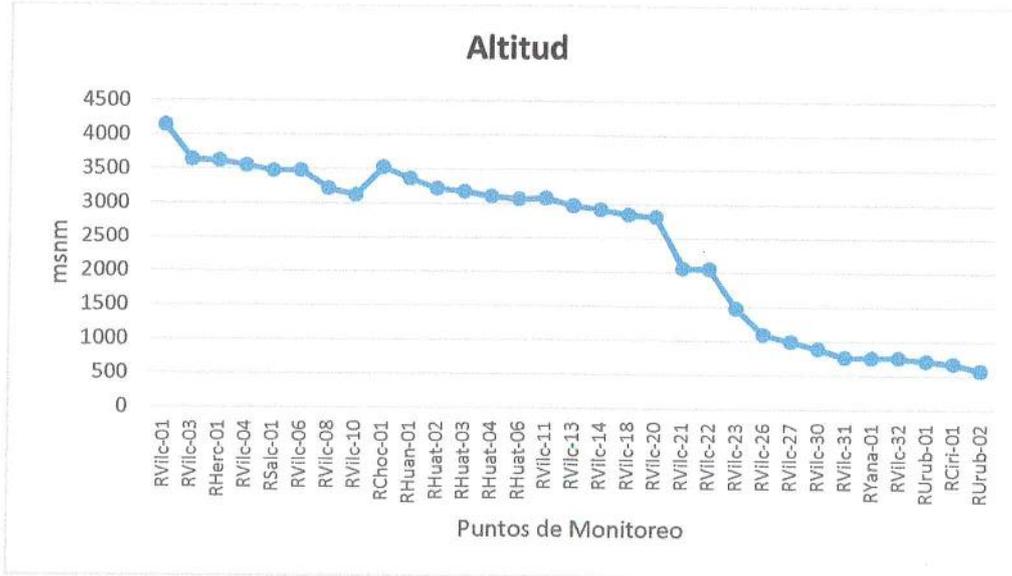
**Altitud:** Desde el punto RVilc-1 al Rvilk-8 corresponde al ámbito del ALA Sicuani en el cual se observan las mayores altitudes se correlaciona inversamente con las temperaturas de los puntos de monitoreo siendo esta parte de la cuenca la más alta, del RVilc-10 al RVilc-20 corresponde al ALA Cusco y del RVilc-21 al RUrub-02 corresponde al ALA La Convención en el cual se observan las altitudes más bajas de la cuenca correlacionándose inversamente con la temperaturas de los puntos de monitoreo.

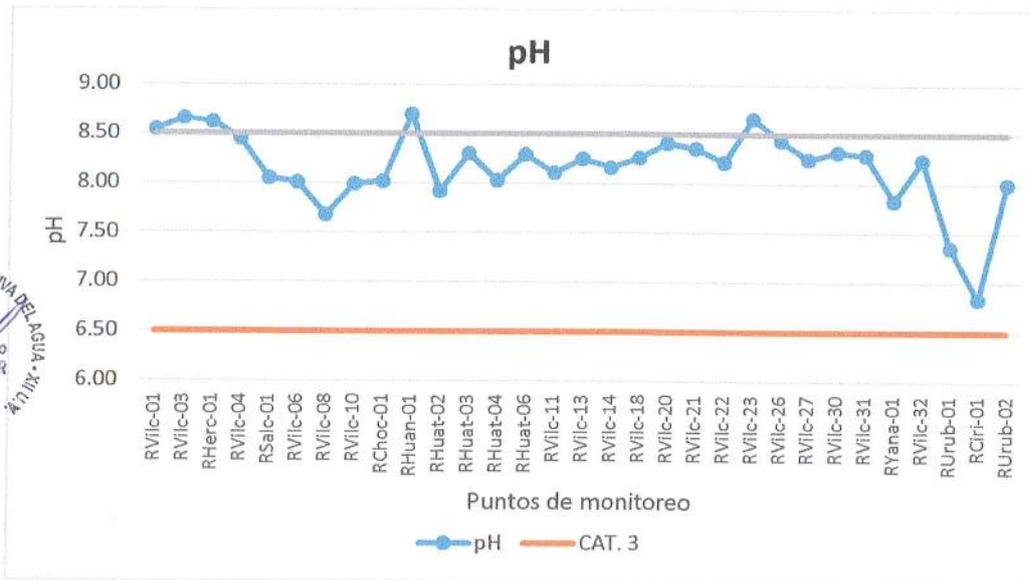
**pH:** Los puntos, RVilc-3, RHerc-01 corresponden al ALA Sicuani, RHuan-1 corresponde al ámbito del ALA Cusco se observa estos puntos se encuentran fuera del rango propuesto en los ECAs categoría 3 y el puntos RVilc-23 del ALA La Convención, también sobrepasa ligeramente el rango propuesto en los ECAs categoría 4.

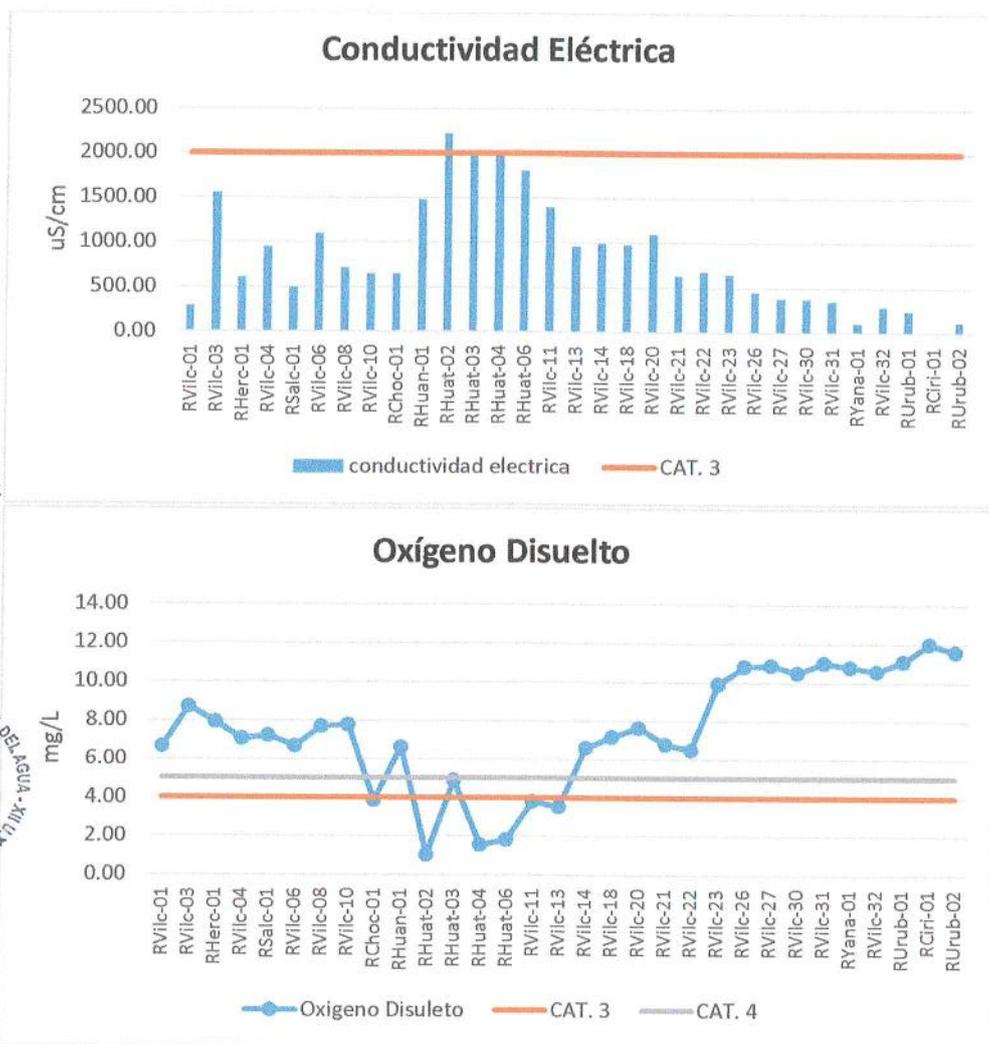
**Oxígeno disuelto:** Se observa que los puntos RHuat-02, RHuat-04, RHuat-06 (Rio Huatany) registran valores de 1.05mg/l, 1.57 mg/l y 1.83 mg/l respectivamente, son valores por debajo de lo propuesto por los ECAs categoría 3, los puntos mencionados corresponden a la cuenca del rio Huatany en el tramo antes del camal kayra hasta, altura centro poblado Huacarpay y antes de su desembocadura al rio Vilcanota, podemos referir que el oxígeno disuelto es principal factor que contribuye a los cambios en los niveles de oxígeno disuelto es el crecimiento de residuos dichos valores también se atribuye por la posible contaminación a causa de los vertimientos de aguas residuales sin tratamiento que son evacuados directamente hacia el rio Huatany, dado que estas aguas residuales elevan los niveles de residuos orgánicos así como los microorganismos que probablemente consuman mayor oxígeno, mermando así los niveles promedios normales del rio Huatany.

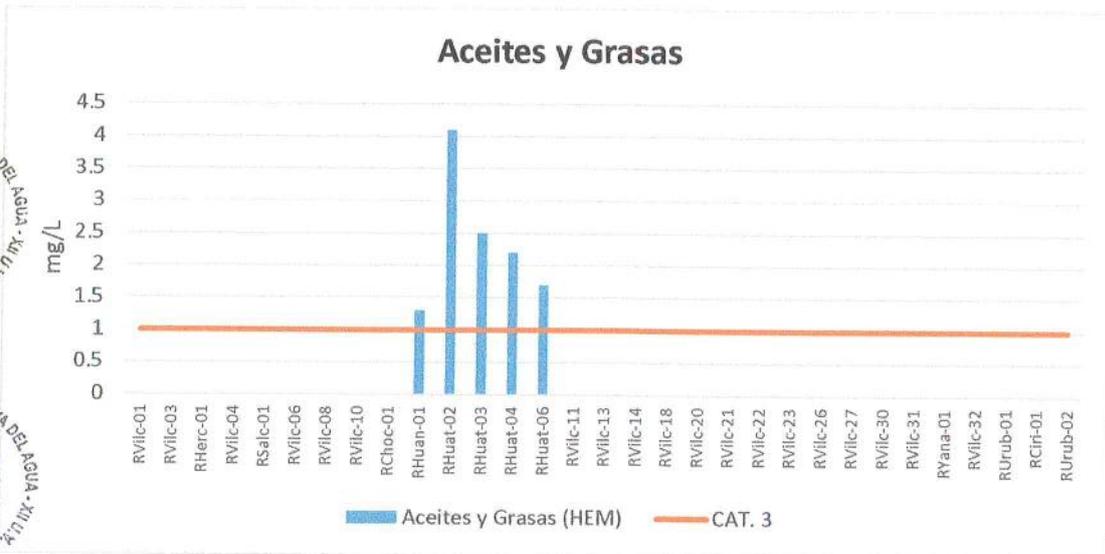
Del análisis de los resultados se indica que durante la temporada de avenidas la concentración de Grasas y Aceites aumenta al igual que los valores de DBO, mientras que los valores de pH y Oxígeno Disuelto disminuyen, lo cual es claro indicio del comienzo del deterioro de la calidad del agua en el Río Huatanay. Sin embargo en los demás puntos los valores se encuentran dentro de los rangos establecidos para la categoría 3 y 4.

**Aceites y Grasas**

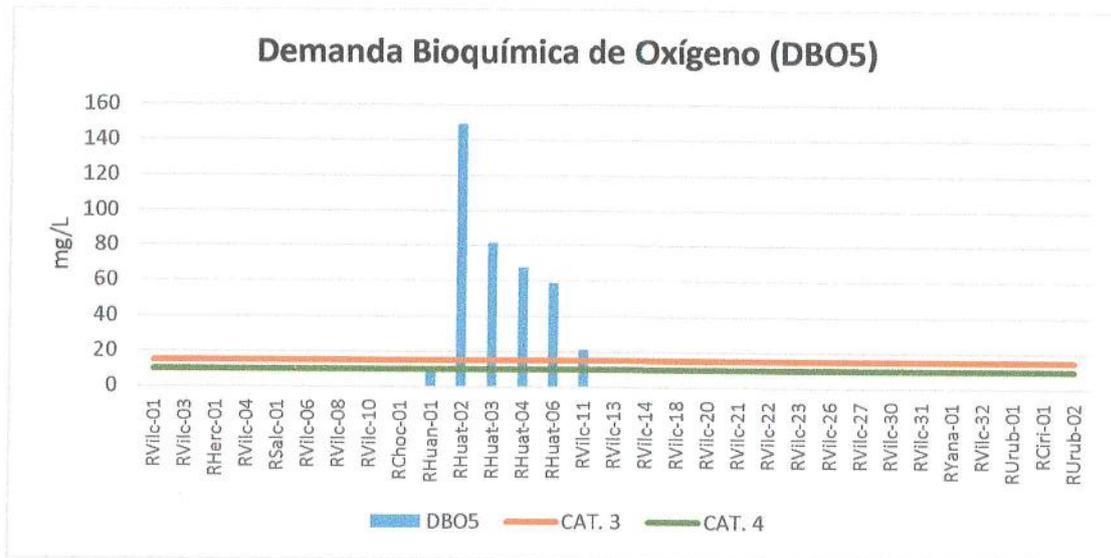
aguas abajo confluencia Río Huatanay y 100 mts aguas abajo Poblado Pisac) respectivamente, debido a que en la parte baja del Río Huatanay las aguas se autodepuran con el efluente de las aguas de la laguna de Lucre lo que hace que mejore la calidad del agua respecto a la DBO5, sin embargo el río Huatanay en su descarga hacia el Río Vilcanota supera en un 75% la DBO5 comparado con la categoría 3.

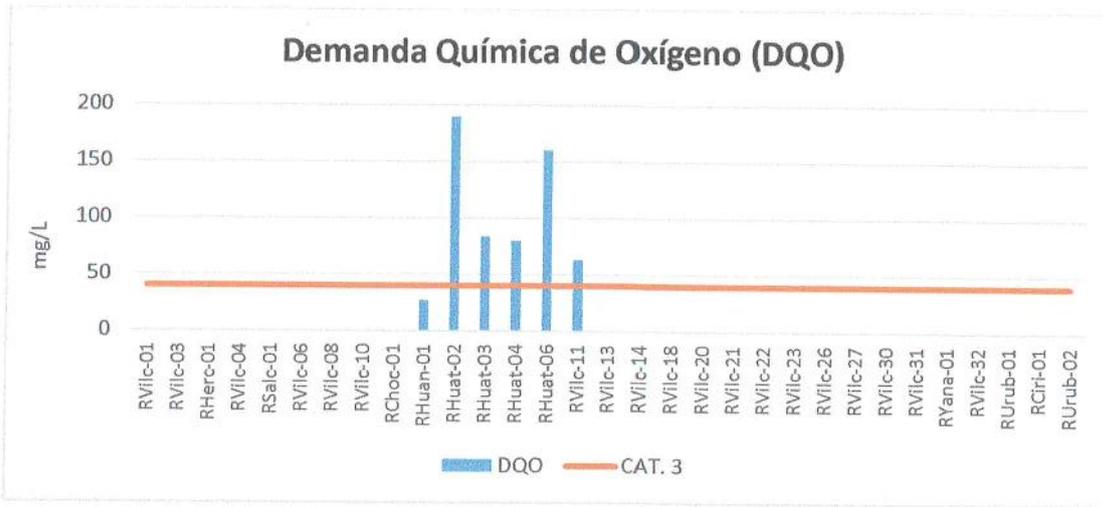
**Demanda química de oxígeno (DQO):** Los valores de este parámetro en la mayoría de muestras se encuentran por debajo de 40.00 mg/L, los puntos, RHuat-02, RHuat-03, RHuat-04, RHuat-06 y RVilc-11 superan la categoría 3 de los ECAs, los mencionados puntos corresponden a la cuenca del río Huatanay, podemos observar de los valores elevados puede deberse a la contaminación producto de las aguas residuales sin tratamiento vertidas al río, claramente se observa el punto RHuat-02 presenta el valor más alto (190.00 mg/L), se debe probablemente a las aguas residuales sin tratamiento provenientes del camal municipal, dicho punto de monitoreo se encuentra aguas abajo del camal, así mismo los dichos puntos mencionados tienen valores altos de manera similar con los parámetros demanda bioquímica del oxígeno y aceites y grasas.

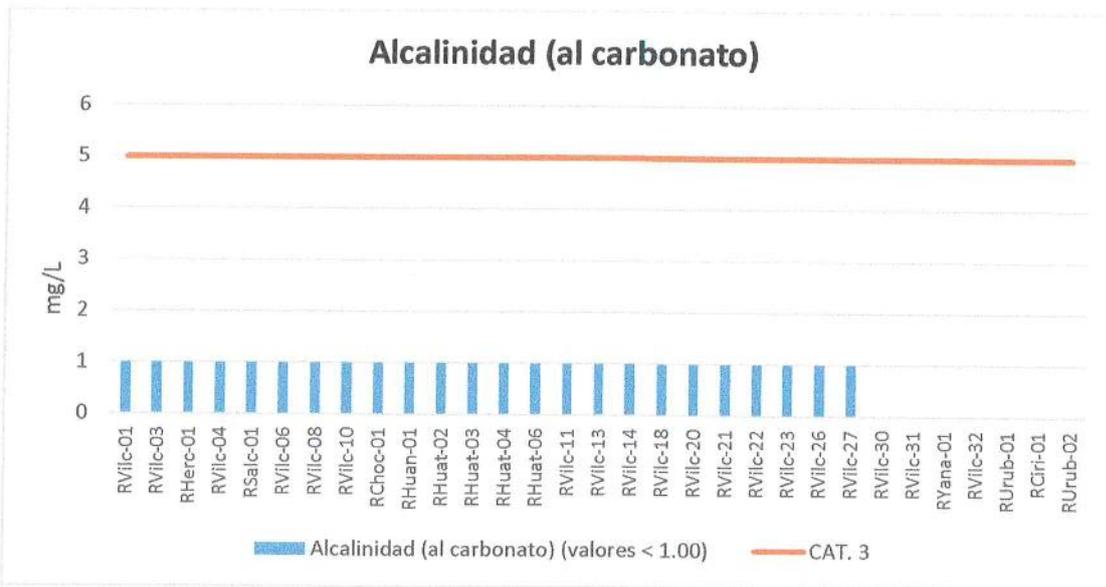
**Alcalinidad al carbonato:** Los valores de alcalinidad al carbonato resultaron con valores menores a 1.00 mg/L, no se realizó este parámetro para las muestras del RVilc-30 al RUrub-02.

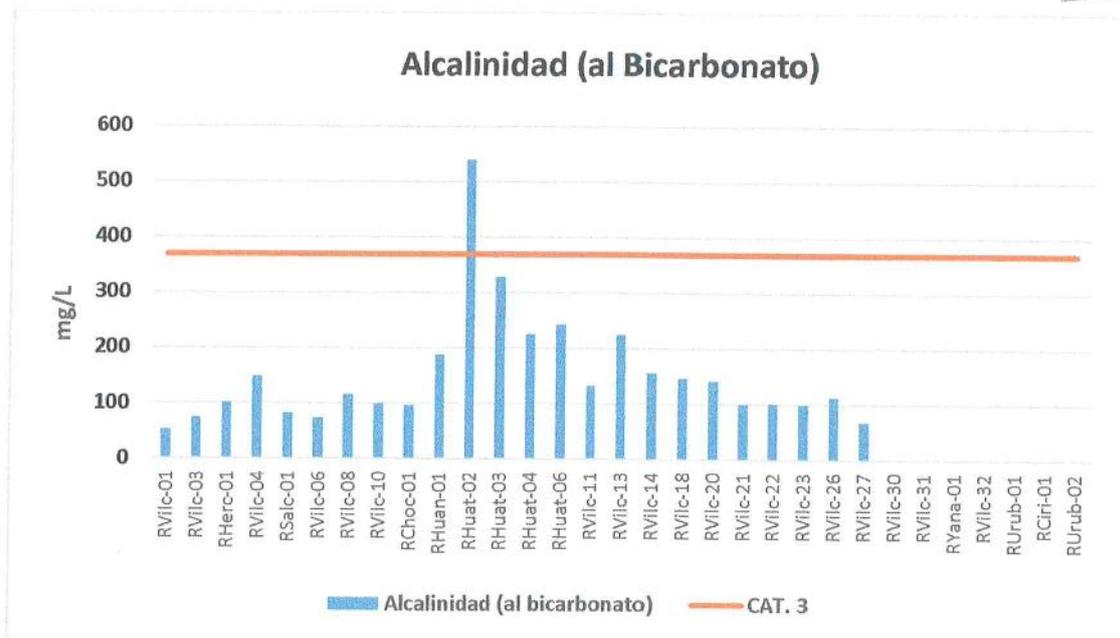
**Alcalinidad al bicarbonato:** Los valores de alcalinidad al bicarbonato registrados son valores menores a 370 mg/L, a excepción del punto RHuat-02 (el cual supero los ECAs categoría 3 (540.02 mg/L); no se realizó este parámetro para las muestras del RVilc-30 al RUrub-02.

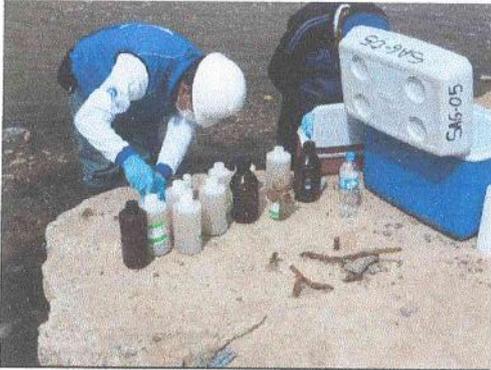
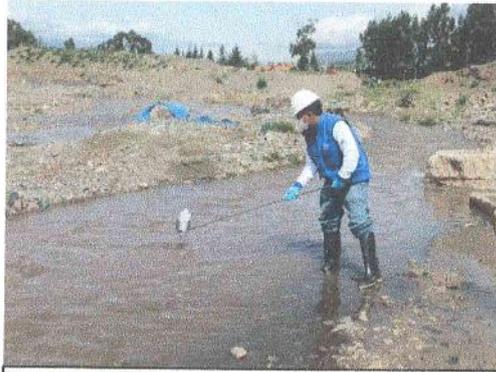
RHuat-02 Río Huatanay antes del camal Kayra altura del puente

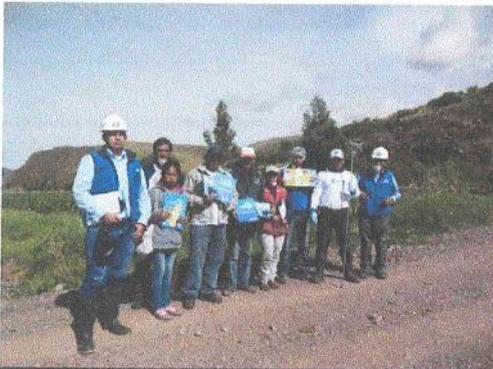
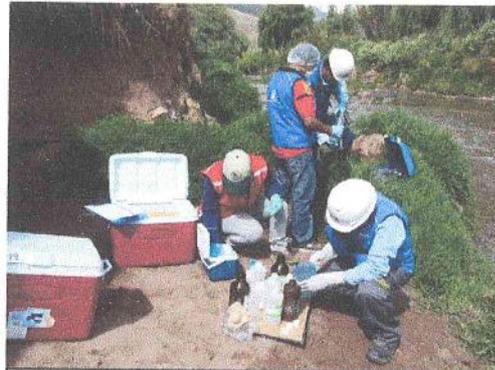
Participantes en el muestreo de agua en el punto RHuat-04 Río Huatanay altura del centro poblado de Huacarpay

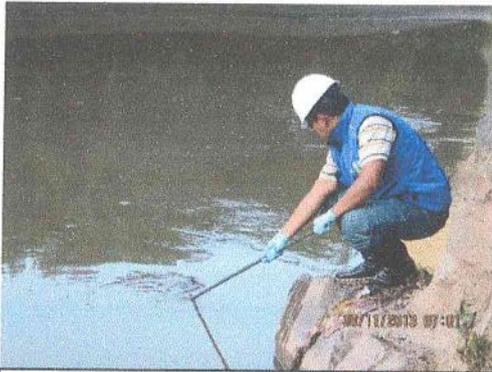
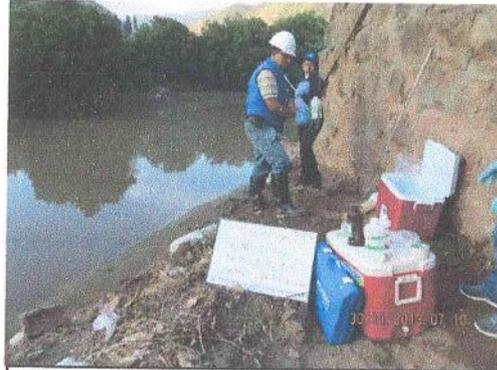
Rhuat-06 Río Huatanay 100m aguas arriba de la unión con el río Vilcanota

Muestreo de agua en el punto Rhuat-06 Río Huatanay Huambutío – Lucre.

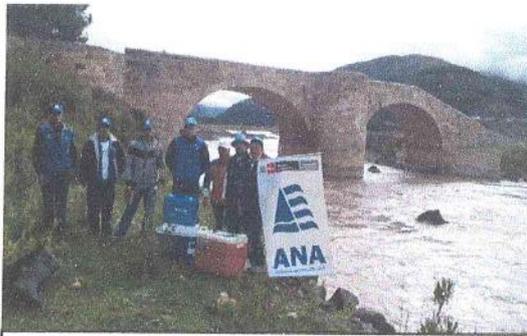
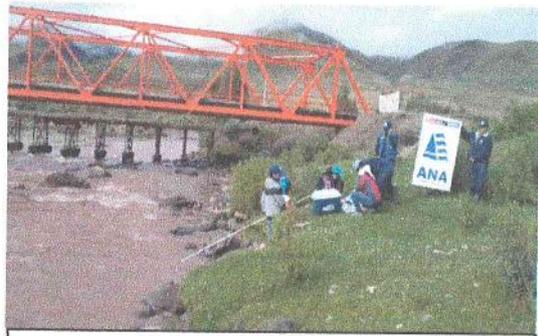
Participantes en el punto de muestreo RSalc-01 Río Salcca, altura del Puente Carrosable - Km. 100 Cusco - Sicuani

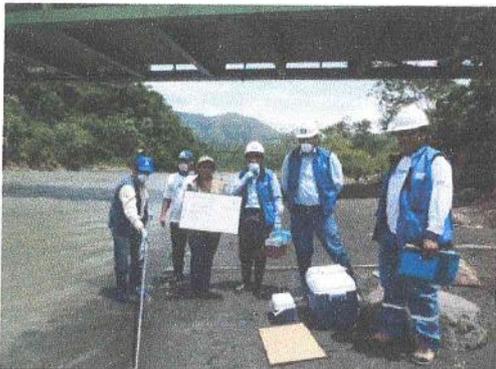
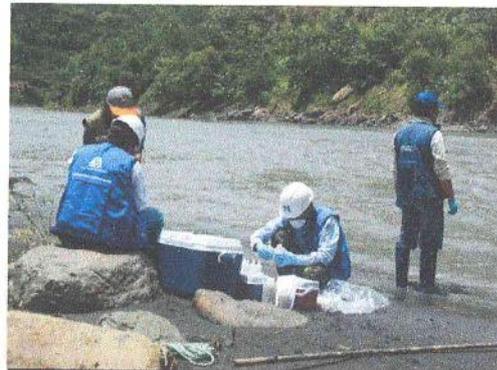
Participantes en el muestreo de agua en el punto RUrub-01 Río Urubamba, altura CP Palma Real, aguas arriba del puente peatonal

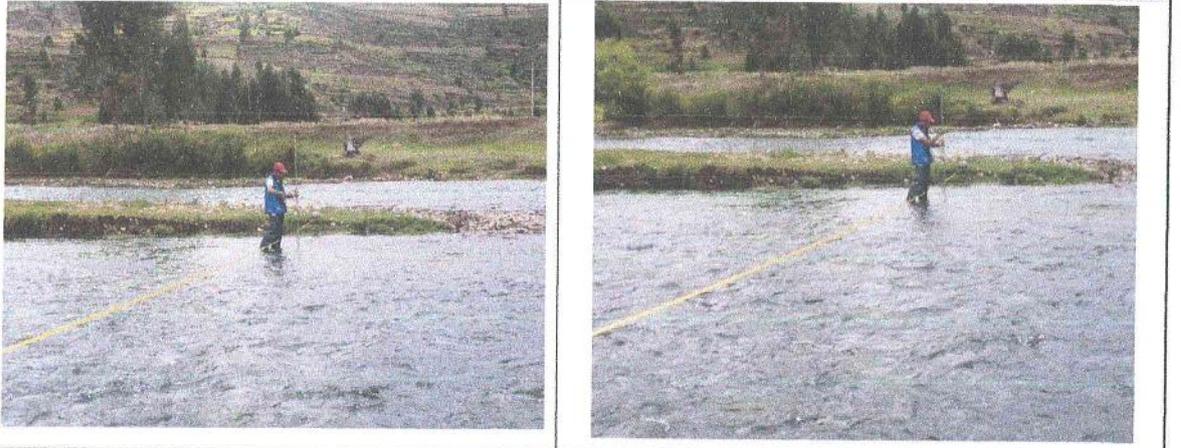
NOMBRE DEL RIO O QUEBRADA: **RVIL - 04 RIO VILCANOTA**

CUENCA:	VILCANOTA
SUBCUENCA:	VILCANOTA
ANCHO:	13.00m Y 8.60 m.
AREA:	3.66 m2 y 2.44 m2
VELOCIDAD MEDIA:	110.0 cm/s y 143.20 cm/s
CAUDAL:	<b>5.881 m3/s</b>
RESPONSABLE DEL AFORO:	Ing. Ruiz M., Hacha E. y Vara J.
PROCESAMIENTO DE AFORO	Ing. Ruiz M., Hacha E. y Vara J.
HORA DE INICIO:	01:00 p.m.
HORA DE FINALIZACION:	01:45 p.m.

El aforo se ha realizado en dos partes por que el rio presentaba una bifurcacion en dos brazos.

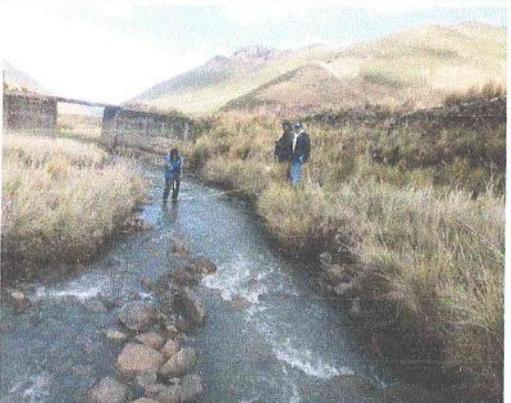
CUENCA: VILCANOTA		
				SUBCUENCA: VILCANOTA		
				ANCHO: 2.80 m.		
				AREA: 0.414 m2		
				VELOCIDAD MEDIA: 0.522 m/s		
				CAUDAL: 0.224 m3/s		
				RESPONSABLE DEL AFORO: Ing. Miguel Ruiz Ventocilla		
				PROCESAMIENTO DE AFORO: Ing. Miguel Ruiz Ventocilla

OBSERVACION Y DESCRIPCION						
El aforo del rio Vilcanota se ha realizado a unos 20 metros del puente carrozable para la entrada ala granja experimental de la Raya.

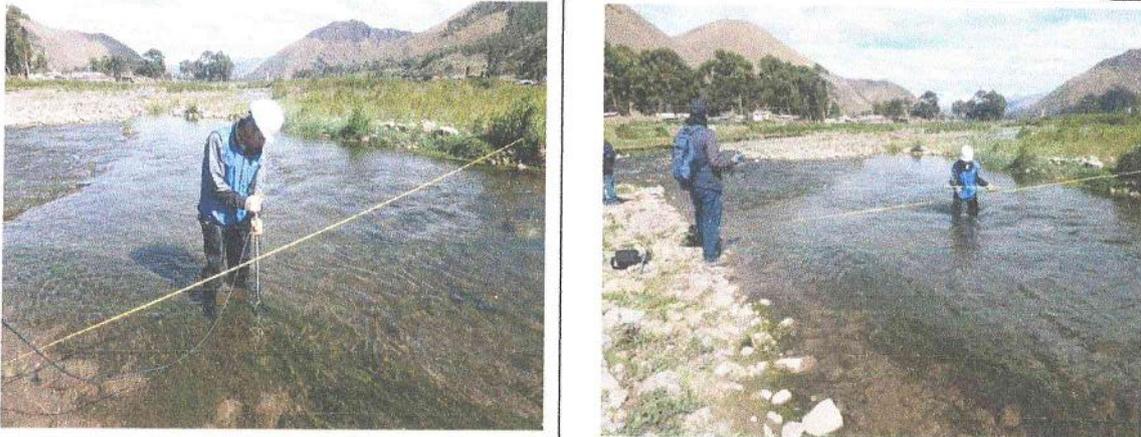
OBSERVACION Y DESCRIPCION													
El aforo se ha realizado a unos 100 metros del puente peatonal de la comunidad Campesina de Chectuyoc del Distrito de Marangani.

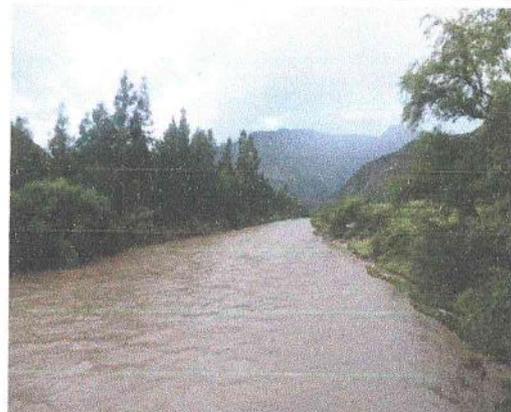
NOMBRE DEL RIO O QUEBRADA: **RVIL -05 RIO VILCANOTA**

CUENCA:	VILCANOTA
SUBCUENCA:	VILCANOTA
ANCHO:	47.00 m.
AREA:	75.87 m2
VELOCIDAD MEDIA:	247.8 cm/s
CAUDAL:	<b>130.80 m3/s</b>
RESPONSABLE DEL AFORO:	Ing. Ruiz M., Hacha E. y Vara J.
PROCESAMIENTO DE AFORO	Ing. Ruiz M., Hacha E. y Vara J.
HORA DE INICIO:	17:00:00 p.m.
HORA DE FINALIZACION:	18:15:00 p.m.

el aforo se ha realizado en el puente Carolina,

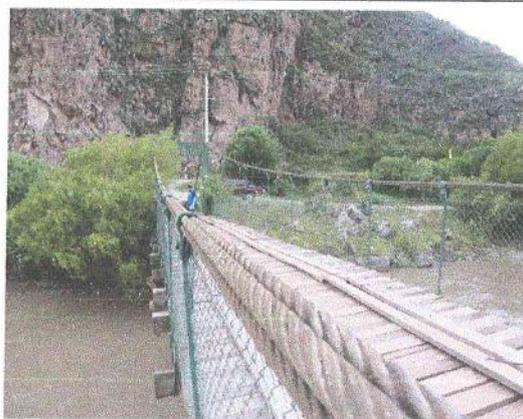
NOMBRE DEL RIO O QUEBRADA: **RVIL - 07 RIO VILCANOTA**

CUENCA:	VILCANOTA
SUBCUENCA:	VILCANOTA
ANCHO:	69.00 m.
AREA:	171.01 m²
VELOCIDAD MEDIA:	313.13 cm/s
CAUDAL:	111.80 m³/s
RESPONSABLE DEL AFORO:	Ing. Ruiz M., Hacha E. y Vara J.
PROCESAMIENTO DE AFORO:	Ing. Ruiz M., Hacha E. y Vara J.
HORA DE INICIO:	14:00:00 p.m.
HORA DE FINALIZACION:	15:15:00 p.m.

el aforo se ha realizado en el puente paucarbamba

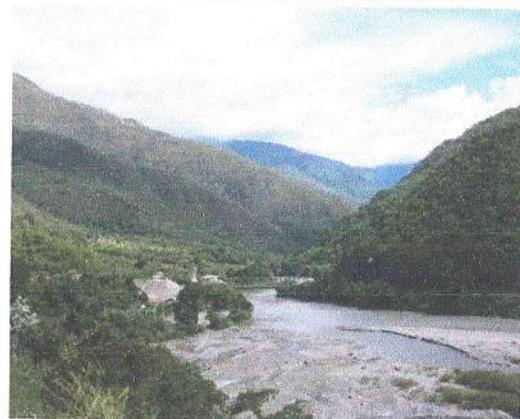
el aforo se ha realizado en el puente carrozable de de Chauhuares.

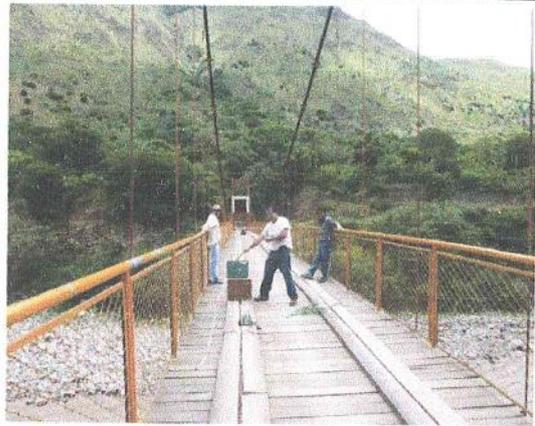
SUBCUENCA: VILCANOTA		
Caudal Caudado sobre 1 Brazo = 212.3 m³/s				ANCHO: 30.00 m.		
				AREA: 61.66 m²		
				VELOCIDAD MEDIA: 466.7 cm/s

OBSERVACION Y DESCRIPCION						
El aforo se ha realizado en el puente carrozable de San Pablo, Distrito de Santa Teresa.

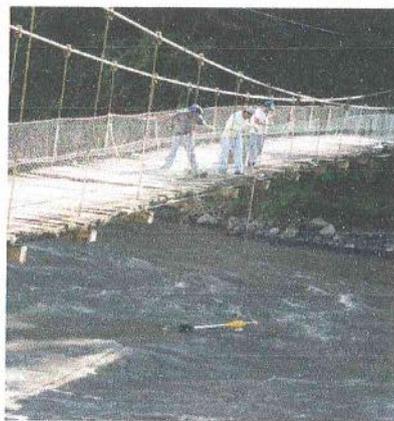
El aforo se ha realizado en el puente carrozable de Pavayoc, Distrito de Santa Ana.

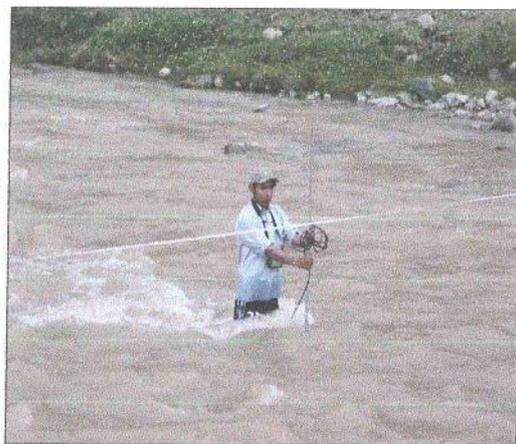
CUENCA:	VILCANOTA
SUBCUENCA:	VILCANOTA
ANCHO:	16.30 m.
AREA:	7.56 m <sup>2</sup>
VELOCIDAD MEDIA:	142.8 cm/s
CAUDAL:	<b>7.378 m<sup>3</sup>/s</b>
RESPONSABLE DEL AFORO:	Ing. Ruiz M., Hacha E. y Vara J.
PROCESAMIENTO DE AFORO	Ing. Ruiz M., Hacha E. y Vara J.
HORA DE INICIO:	16:30:00 p.m.
HORA DE FINALIZACION:	17:15:00 p.m.

El aforo se ha realizado a la altura del centro poblado de Checacupe, el acceso fue por una trocha carrozable.

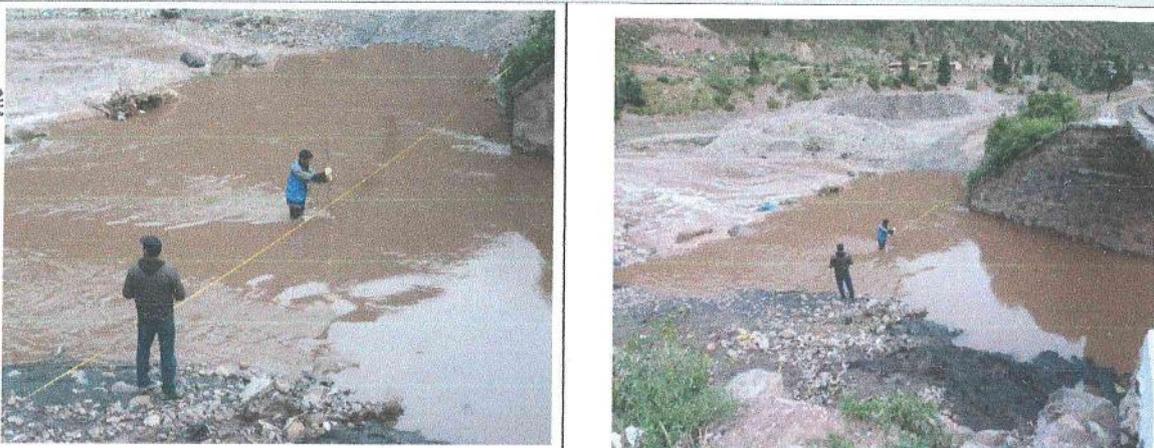
OBSERVACION Y DESCRIPCION																															
El aforo se ha realizado en la desembocadura del Rio Huatanay en el distrito de Lucre, centro poblado de Huambutio. En la altura del puente ferroviaria.

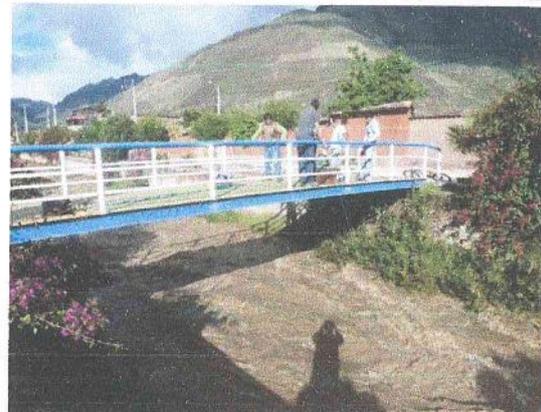
CUENCA:	VILCANOTA
SUBCUENCA:	JOCHOC
ANCHO:	7.20 m.
AREA:	5.51 m²
VELOCIDAD MEDIA:	298.4 cm/s
CAUDAL:	13.50 m³/s
RESPONSABLE DEL AFORO:	Ing. Ruiz M., Hacha E. y Vara J.
PROCESAMIENTO DE AFORO	Ing. Ruiz M., Hacha E. y Vara J.
HORA DE INICIO:	15:30:00 p.m.
HORA DE FINALIZACION:	16:15:00 p.m.

el aforo se ha realizado en la altura del centro poblado de Calca, en el momento del aforo se presento un caudal fuerte por que en la parte alta de la cuenca de Jochoc habia una precipitacion pluvial.

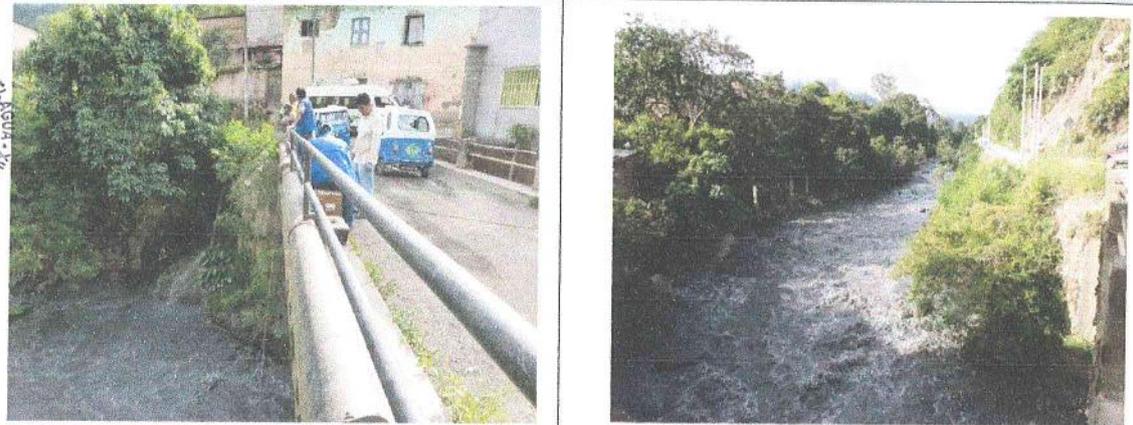
el aforo se ha realizado en el puente carrozable ddel puente Chuyapi
