CUT: 125619-2022

## **RESOLUCIÓN DIRECTORAL N° 0062-2023-ANA-AAA.TIT**

Calificando la infracción en el numeral 5) del artículo 120°, “Dañar los bienes asociados al agua” (faja marginal), del río Suches, de la Ley N° 29338; literal o) del artículo 277° del Reglamento D.S: N° 001- 2010-AG., “Dañar los bienes asociados al agua natural” (faja marginal) del río Suches.

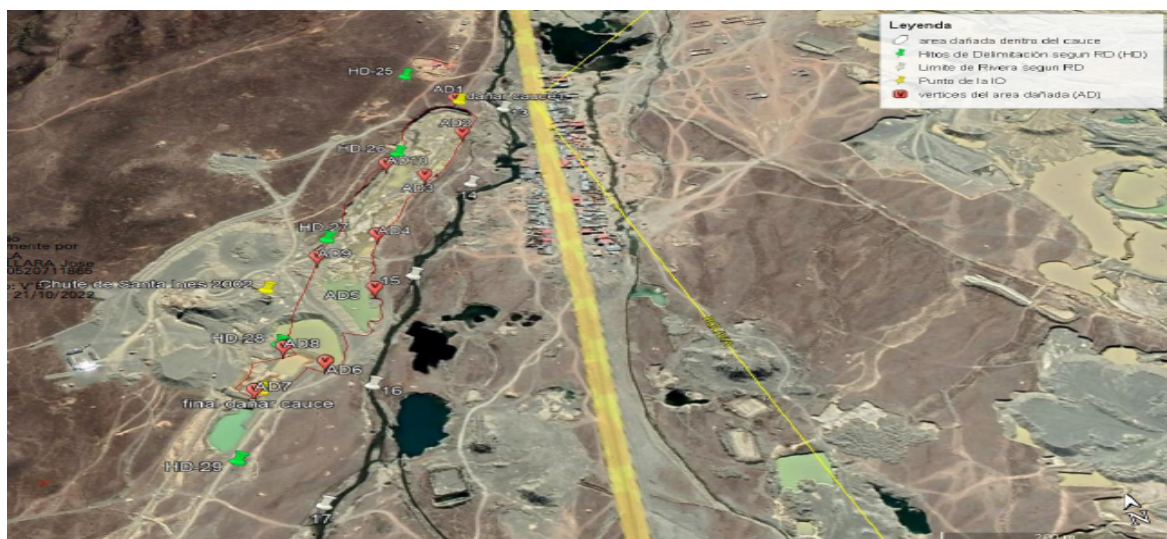
FIGURA N° 1: Ubicación de las Zona dañada y descripción de la Afectación entre los Hitos de la Resolución Directoral N° 400-2021-ANA-AAA.TIT.

Que, de la instrumental, consistente en el Acta de Inspección Ocular, de fecha 21.07.2022, indicando que durante la supervisión se realizó el recorrido al río Suches en la cual se constató daños la faja marginal del río Suches en una superficie promedio de 36,144 m<sup>2</sup> dicha excavación se realiza dentro de la faja marginal para las labores mineras de características geométricas irregulares, con una Profundidad promedio que varía 4-4.5 metros aproximadamente; todo ello hace evidente que exista el daño a la faja marginal del río Suches. Dicha excavación es ejecutada por la Concesión minera Santa Inés 2002, el mismo que está dentro de la faja marginal del río Suches aprobado con Resolución Directoral de la referencia a); las excavaciones son ejecutadas por la concesión minera santa Inés 2002 cuyo responsable es el Sr. Eugenio Aguilar Sucso, el mismo que está dentro de la faja marginal del río suches, ubicado entre las coordenadas UTM WGS – 84 zona 19 L Sur este. 461437 m y norte: 8362590 m y este: 461100 m y Norte 8362085 m, los mismo que se ubican en la progresiva 3+400 hasta 4+000 (cuadro N° 1); así mismo se ha observado que vienen llevando el material extraído producto de las excavaciones dentro de la faja marginal hacia un chute ubicado en las coordenadas UTM WGS-84 zona 19L, Este – 461141 m y Norte – 8362256 m. Asimismo, en la supervisión se evidenció maquinaria trabajando realizando las acciones de extracción de material para actividad minera a cargo del Sr. Eugenio Aguilar Sucso titular de la Concesión Minera Santa Inés 2002, asimismo se conversó con una persona que no se identificó y manifestó que vienen realizando la actividad desde una semana atrás.

**Figura N° 01:** Constatación de la extracción de material y el daño ocasionado dentro de la faja marginal del Rio Suches, (polígono de color rojo área dañada dentro de los hitos de color verde, amarillo coordenadas identificados concordantes con el acta de I.O. ); blanco el limite de Rivera

**ARTICULO 2°.- Disponer**, como medida complementaria que la CONCESIÓN MINERA SANTA INÉS 2002, representado por el señor Eugenio Aguilar Sucso, deberá remediar y reponer a su estado natural los daños constatados en la supervisión de fecha 21.07.2022, en un plazo no mayor de 30 días, rigiendo al día siguiente de haber sido válidamente notificado. Todo ello para restablecer y dar cumplimiento a la Resolución Directoral Nro. 400-2021-ANA-AAA.TIT, del 16.09.2021, se aprobó el “Estudio de Delimitación de la Faja Marginal del Rio Suches, en el tramo II, distrito de Cojata, provincia de Huancané, departamento de Puno”, en caso de incumplimiento se iniciará el procedimiento administrativo sancionador continuado.

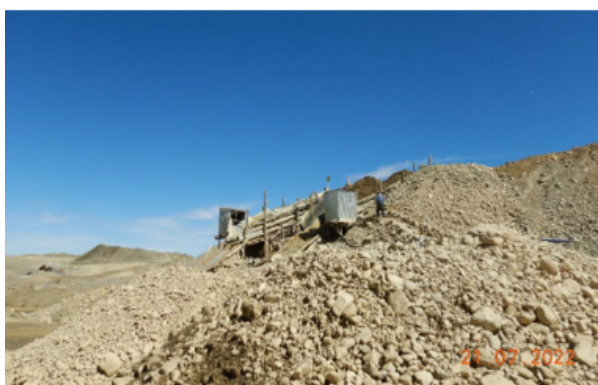
Fotografía N°1.- Chutes realizando el lavado del material extraído de la faja marginal del río Suches, pertenece a concesión minera santa Inés 2002

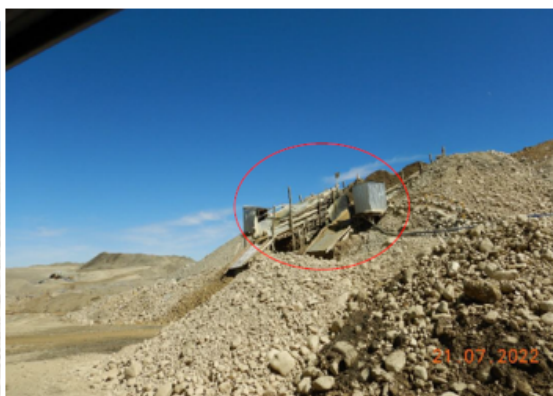
Fotografía N° 2.- Chutes realizando el lavado del material extraído de la faja marginal del río Suches, pertenece a concesión minera santa Inés 2002

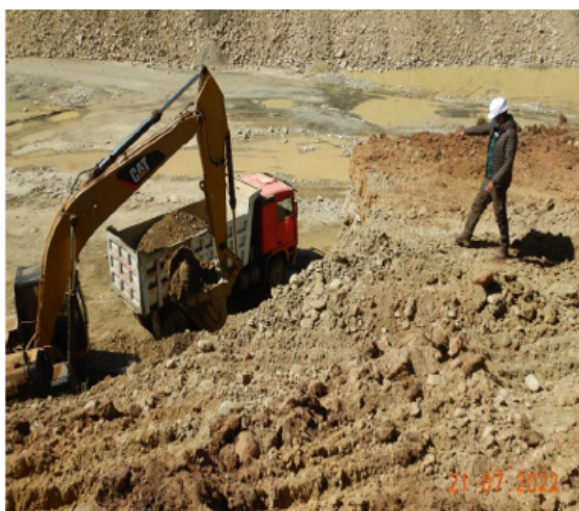
Fotografía N° 3.- Extracción de material con fines mineros de la faja marginal del río Suches, pertenece a concesión minera santa Inés 2002

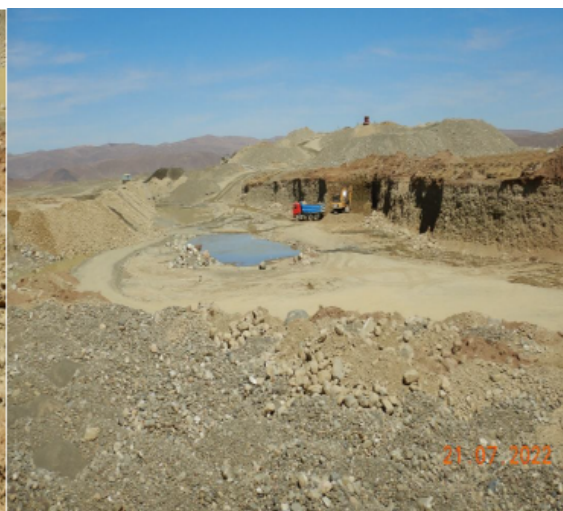
Fotografía N° 4.- Extracción de material con fines mineros de la faja marginal del río Suches, pertenece a concesión minera santa Inés 2002
